| <b>severo<br/>&amp; tenfen</b> | <b>RELATÓRIO TÉCNICO MENSAL DA PRESTAÇÃO DE SERVIÇOS</b> | | |
| | 31/03/2023 (Referente ao mes de março) | | Contrato nº 59/2022 |

| Cliente | UNIVERSIDADE FEDERAL DE CIÊNCIAS DA SAÚDE DE PORTO ALEGRE (UFCSPA) | | |
| Equipamentos | Sistema preventivo de incêndio | | |

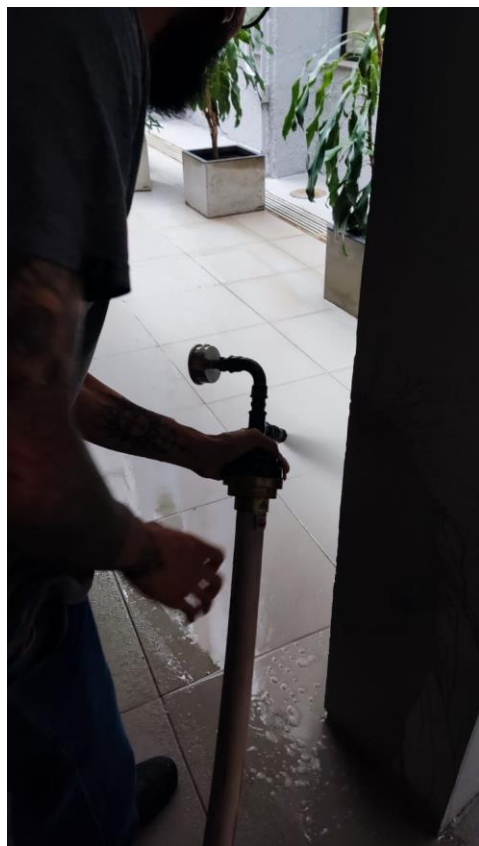
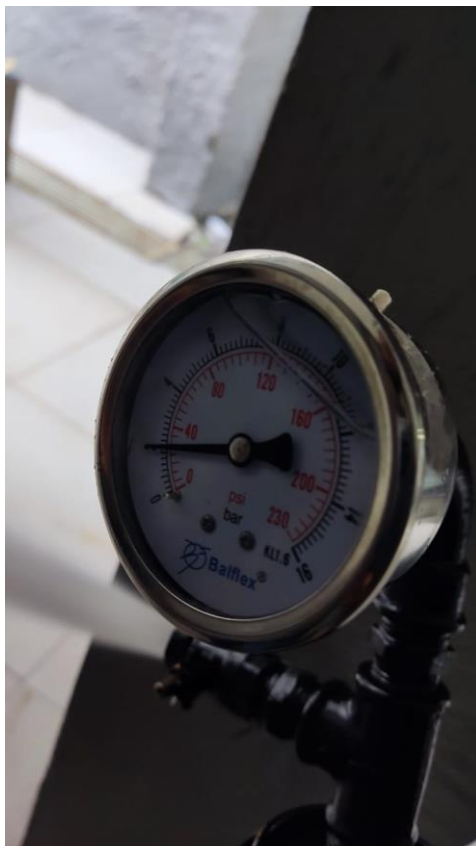
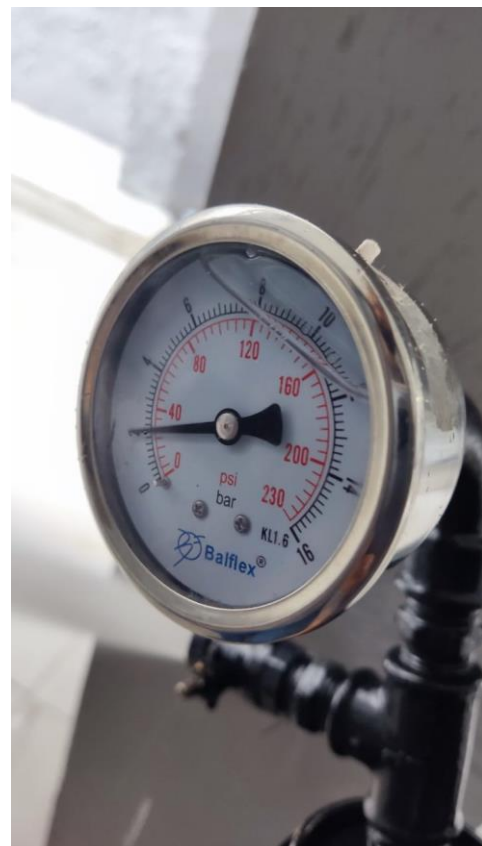
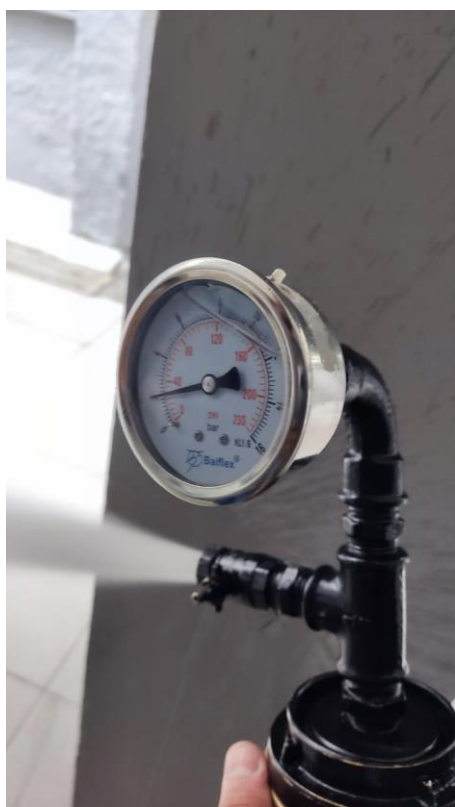
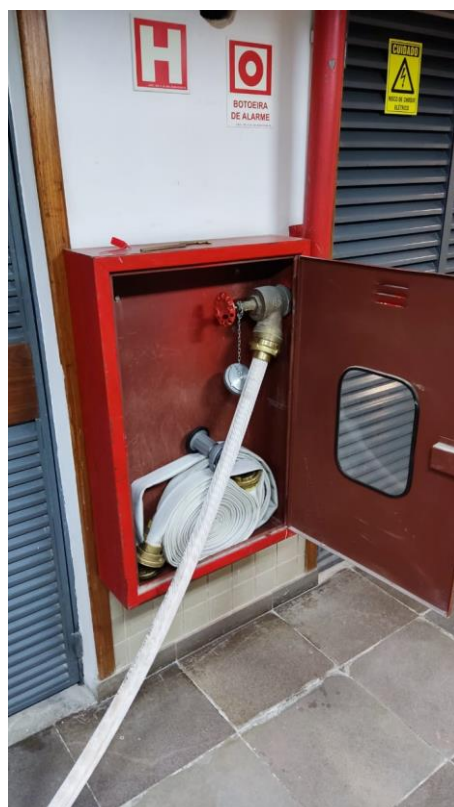
#### ➤ Sistema de hidrantes:

- Segue abaixo tabela de resultados:

| Medição | Pressão (psi) | Vazão (L/m) | Resultado |
| 01 | 30 | 160,5 | Atende |
| 02 | 32 | 171,2 | Atende |

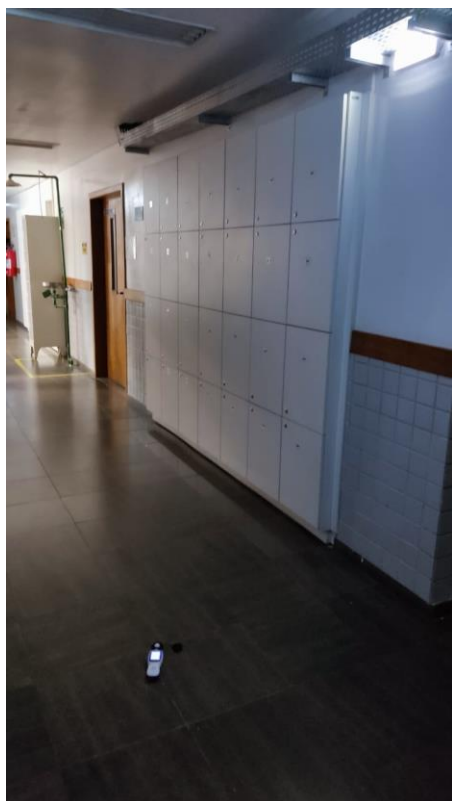
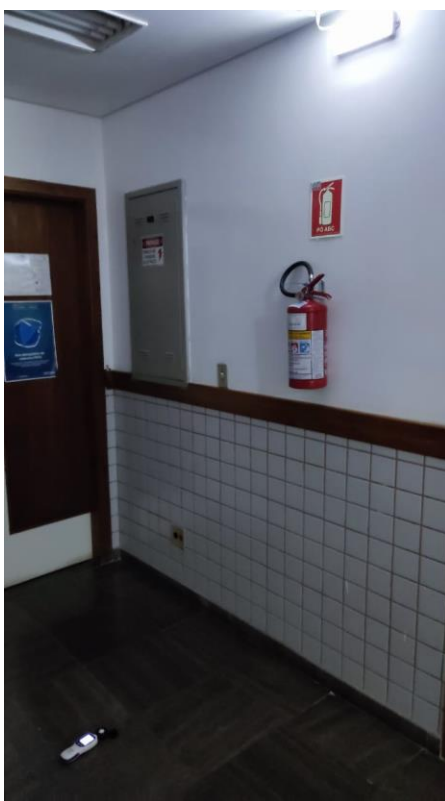
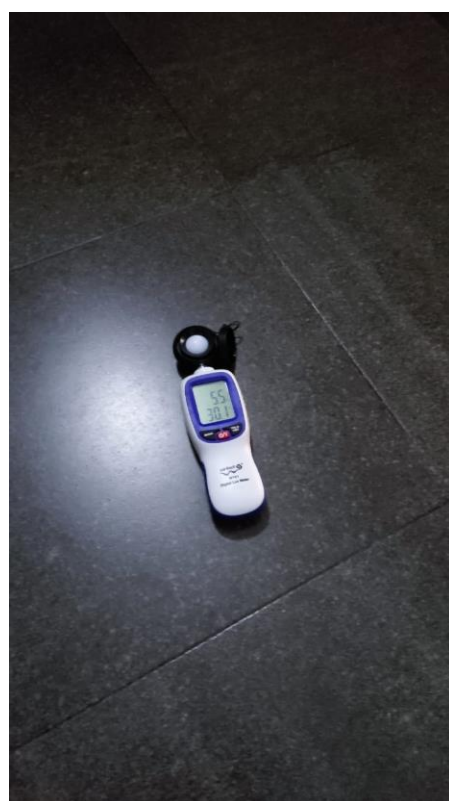
- **Sistema de iluminação de emergência:**

No referido local, foram efetuados ensaios em toda área, e obtido valores de luminosidade entre 05 lux até 13 lux, ficando uma média de 11 lux;

No referido local, foram efetuados ensaios em toda área, e obtido valores de luminosidade entre 06 lux até 09 lux, ficando uma média de 07 lux;

No referido local, foram efetuados ensaios em toda área, e obtido valores de luminosidade entre 07 lux até 15 lux, ficando uma média de 13 lux;

No referido local, foram efetuados ensaios em toda área, e obtido valores de luminosidade entre 09 lux até 20 lux, ficando uma média de 17 lux;

No referido local, foram efetuados ensaios em toda área, e obtido valores de luminosidade entre 07 lux até 12 lux, ficando uma média de 09 lux;

No referido local, foram efetuados ensaios em toda área, e obtido valores de luminosidade entre 08 lux até 19 lux, ficando uma média de 17 lux;

No referido local, foram efetuados ensaios em toda área, e obtido valores de luminosidade entre 06 lux até 17 lux, ficando uma média de 15 lux;

No referido local, foram efetuados ensaios em toda área, e obtido valores de luminosidade entre 07 lux até 12 lux, ficando uma média de 11 lux;

No referido local, foram efetuados ensaios em toda área, e obtido valores de luminosidade entre 07 lux até 13 lux, ficando uma média de 11 lux.

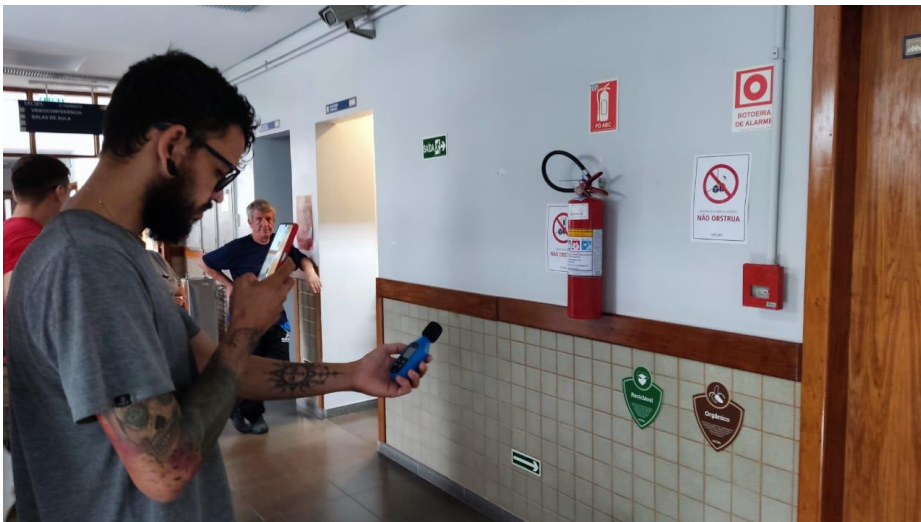
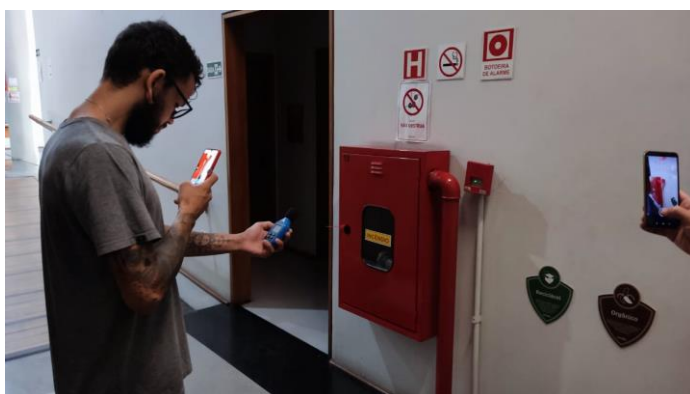
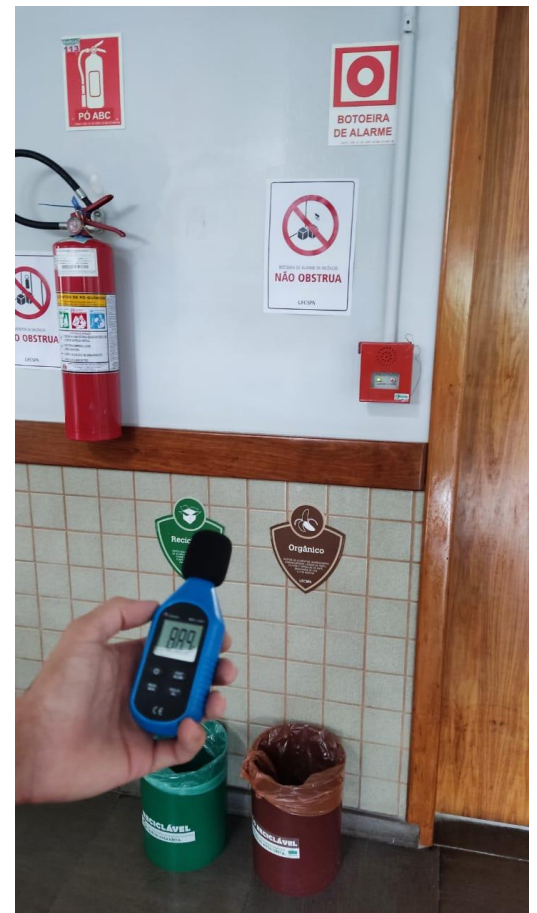
➤ **Sistema de alarme de incêndio:**

➤ Na tabela a seguir, é possível verificar o nível de decibéis dos acionadores manuais

existentes no prédio:

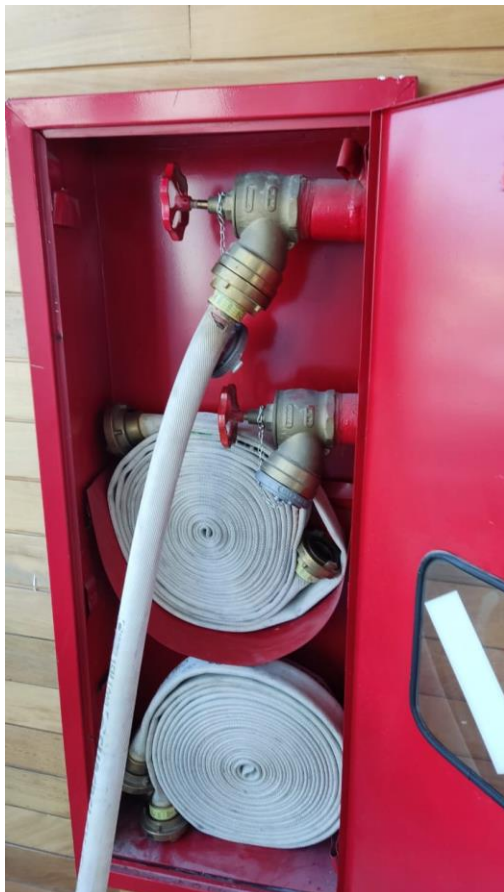
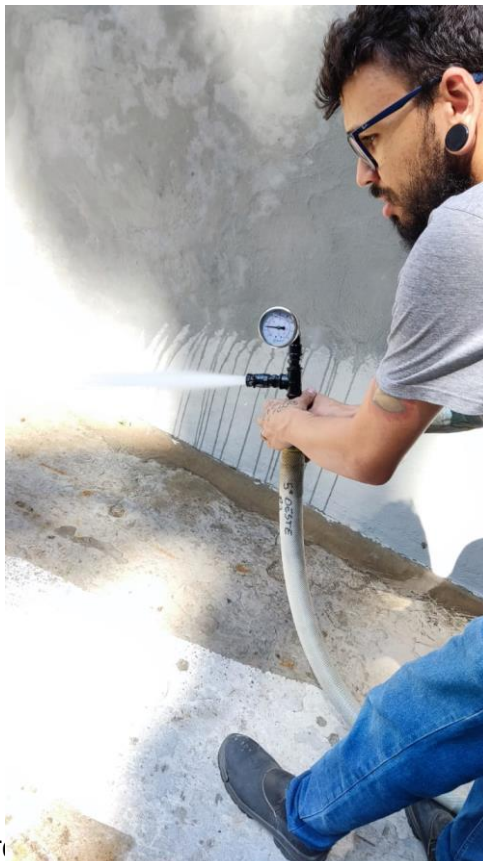
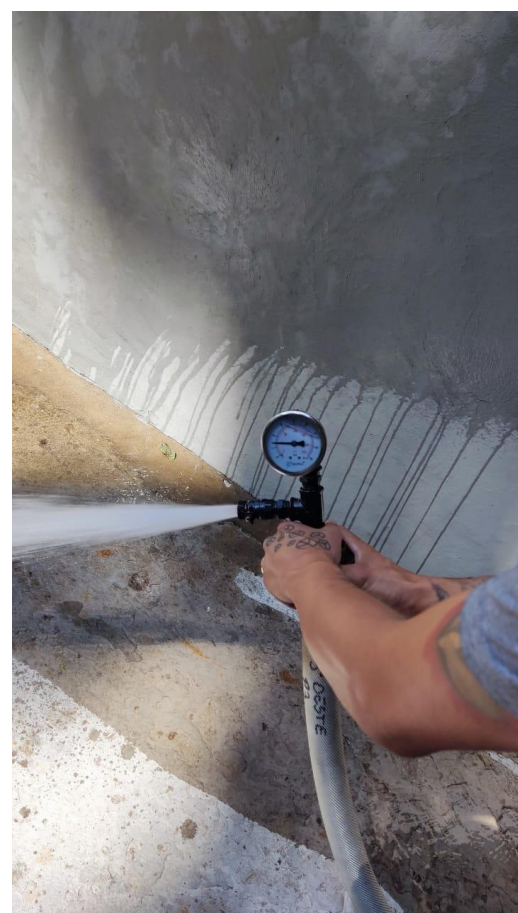
### ➤ Sistema de hidrantes:

| Medição | Pressão (psi) | Vazão (L/m) | Resultado |
| 01 | 40 | 185,3 | Atende |
| 02 | 39 | 180,7 | Atende |

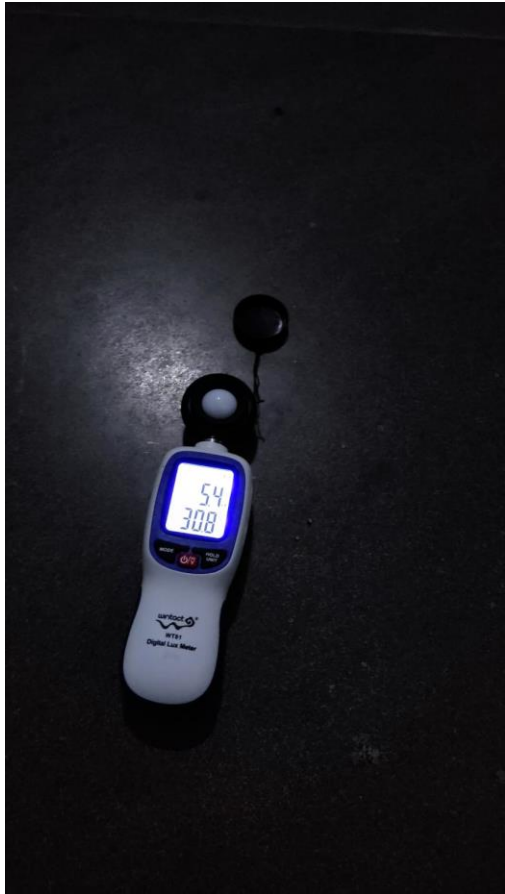
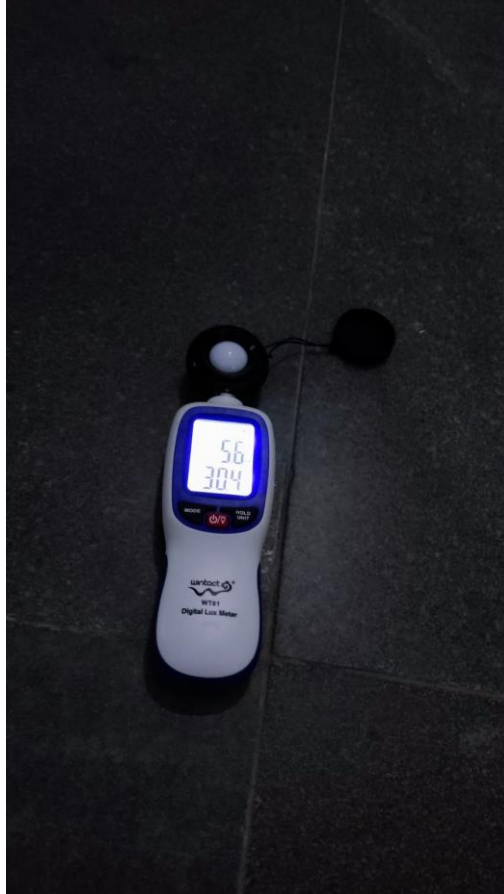
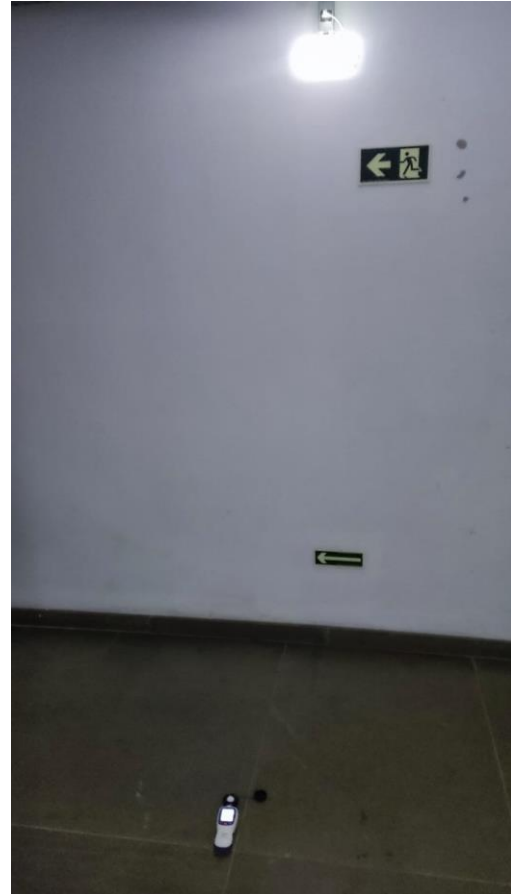
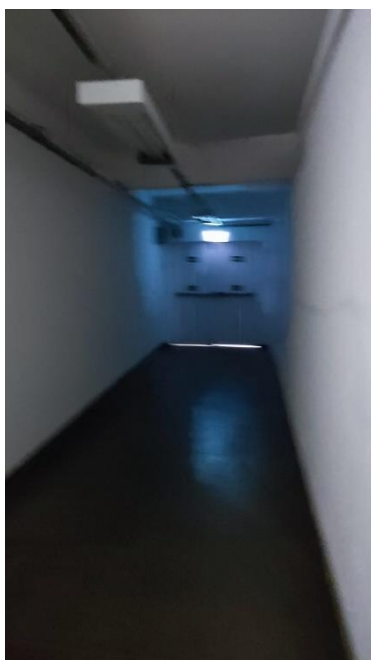
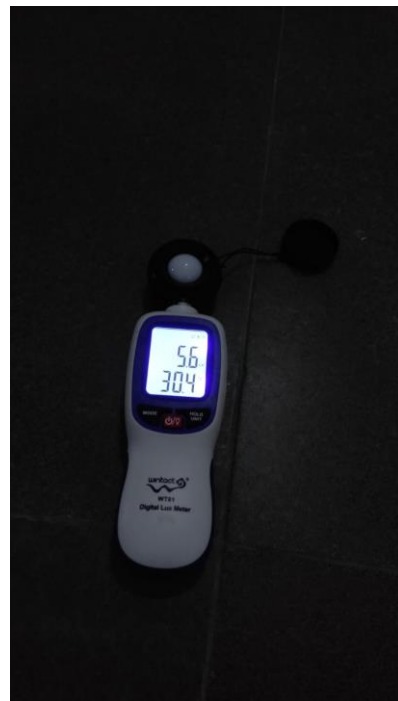
➤ Sistemas de iluminação de emergência:

No referido local, foram efetuados ensaios em toda área, e obtido valores de luminosidade entre 05 lux até 13 lux, ficando uma média de 11 lux;

No referido local, foram efetuados ensaios em toda área, e obtido valores de luminosidade entre 06 lux até 09 lux, ficando uma média de 07 lux;

No referido local, foram efetuados ensaios em toda área, e obtido valores de luminosidade entre 07 lux até 15 lux, ficando uma média de 13 lux;

No referido local, foram efetuados ensaios em toda área, e obtido valores de luminosidade entre 09 lux até 20 lux, ficando uma média de 17 lux;

No referido local, foram efetuados ensaios em toda área, e obtido valores de luminosidade entre 07 lux até 12 lux, ficando uma média de 09 lux;

No referido local, foram efetuados ensaios em toda área, e obtido valores de luminosidade entre 08 lux até 19 lux, ficando uma média de 17 lux;

No referido local, foram efetuados ensaios em toda área, e obtido valores de luminosidade entre 06 lux até 17 lux, ficando uma média de 15 lux;

No referido local, foram efetuados ensaios em toda área, e obtido valores de luminosidade entre 07 lux até 12 lux, ficando uma média de 11 lux;

No referido local, foram efetuados ensaios em toda área, e obtido valores de luminosidade entre 07 lux até 13 lux, ficando uma média de 11 lux.

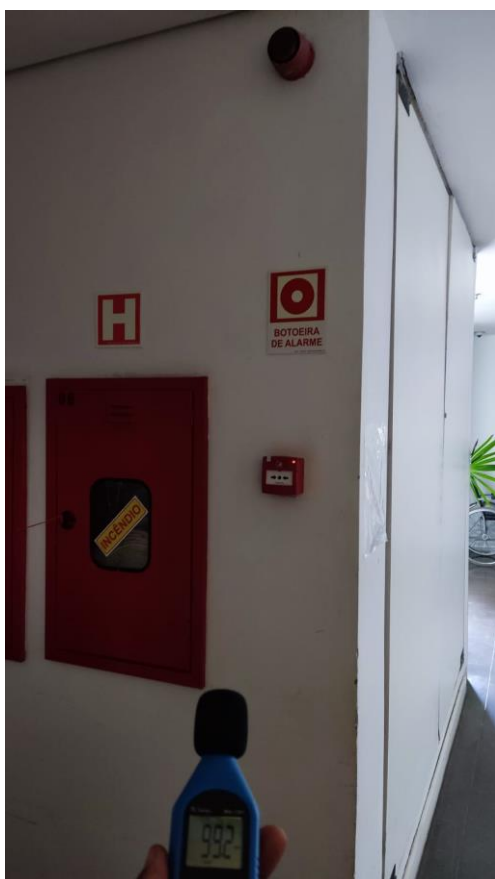
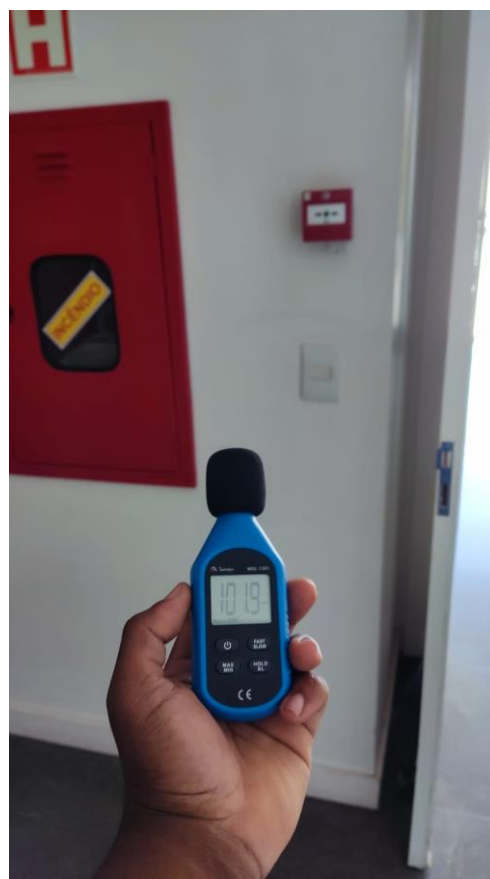
➤ **Sistemas de alarme:**

- Na tabela a seguir, é possível verificar o nível de decibéis dos acionadores manuais existentes no prédio:

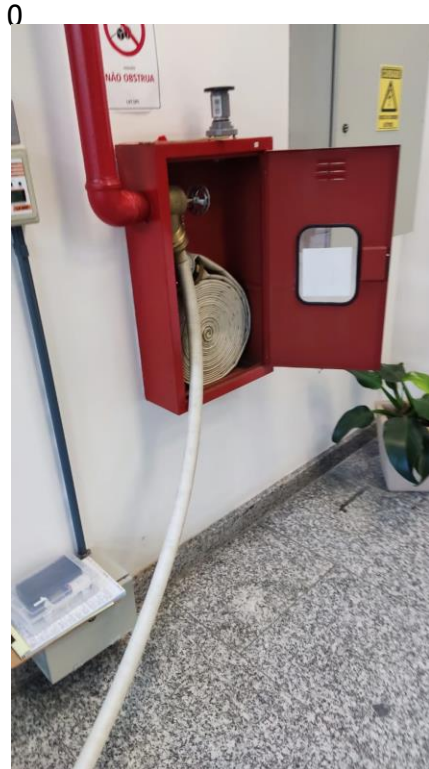
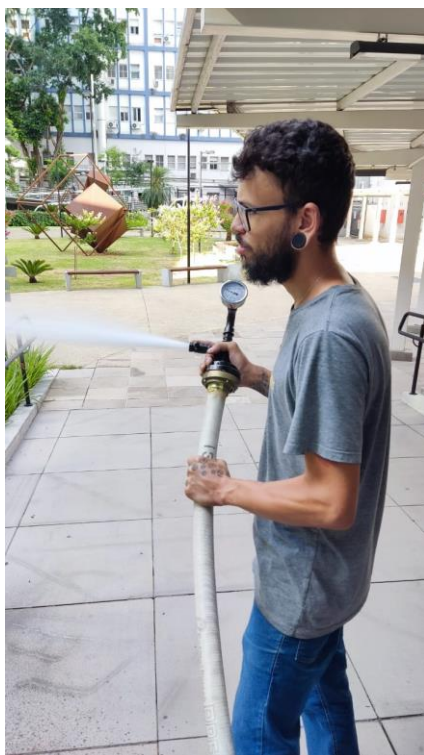
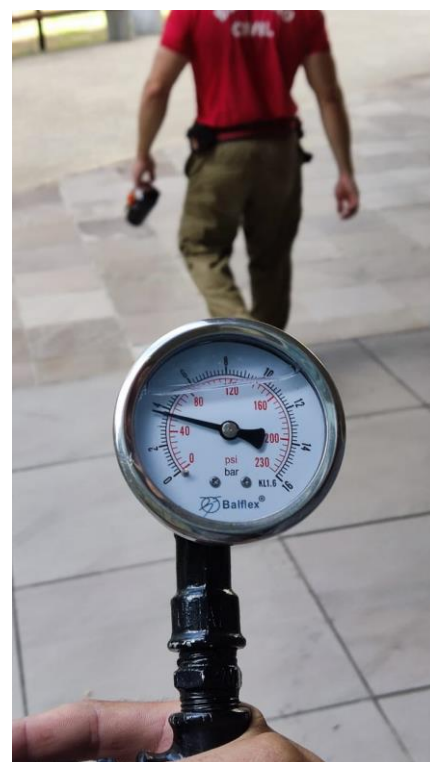
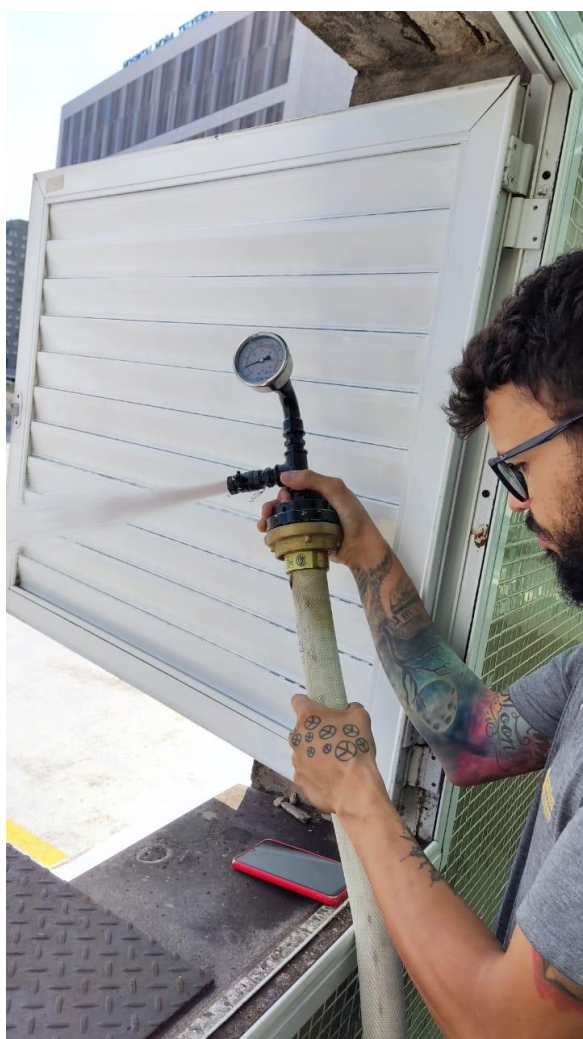
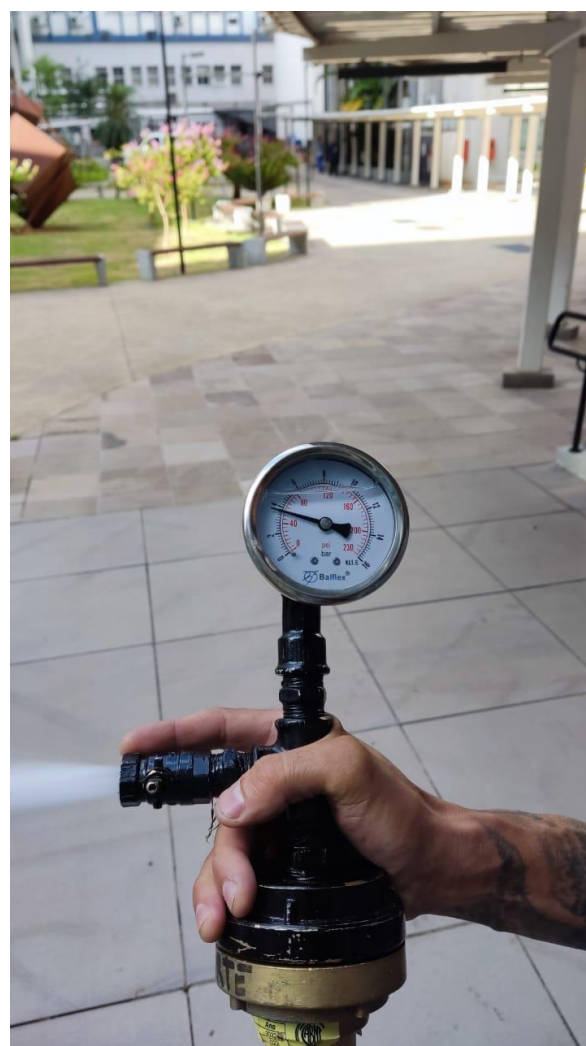
## ➤ Sistema de hidrantes

- Segue abaixo tabela de resultados:

| Medição | Pressão (psi) | Vazão (L/m) | Resultado |
| 01 | 45 | 196,5 | Atende |
| 02 | 37 | 161,6 | Atende |

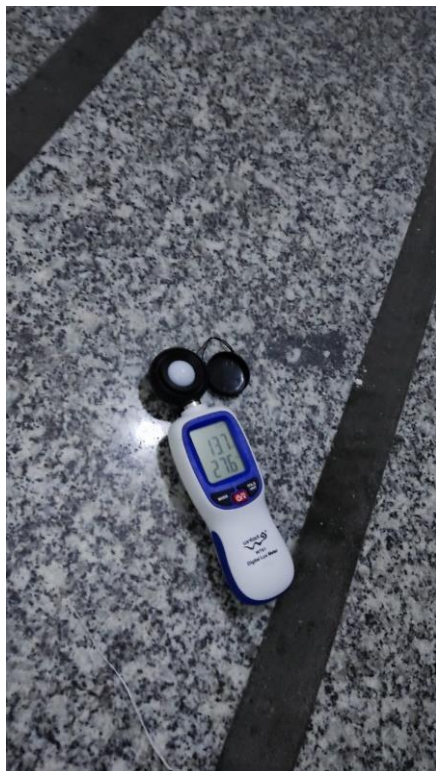
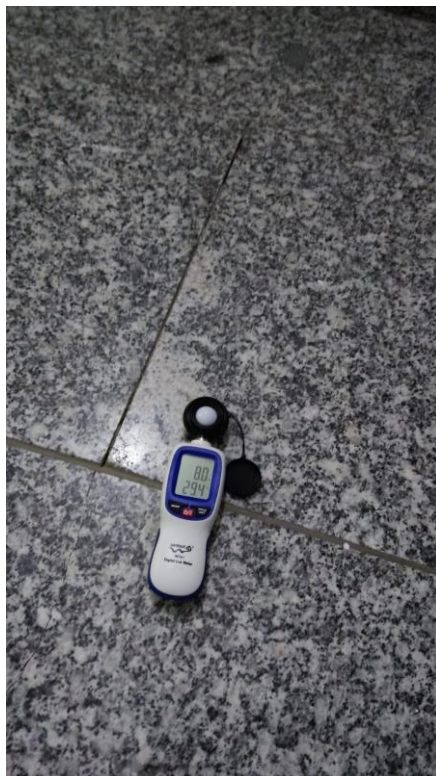
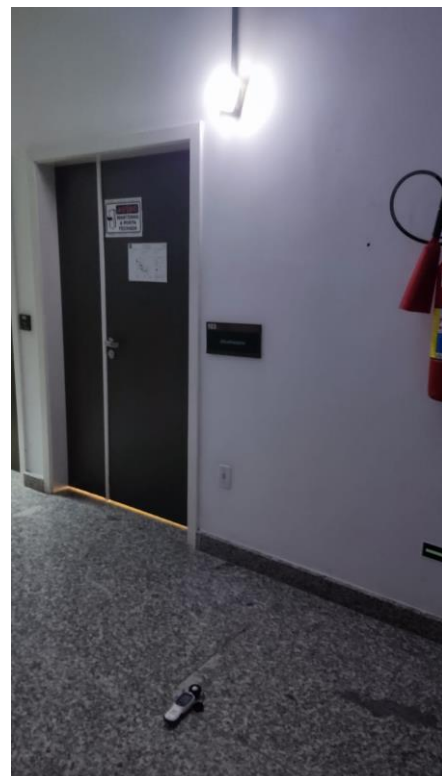
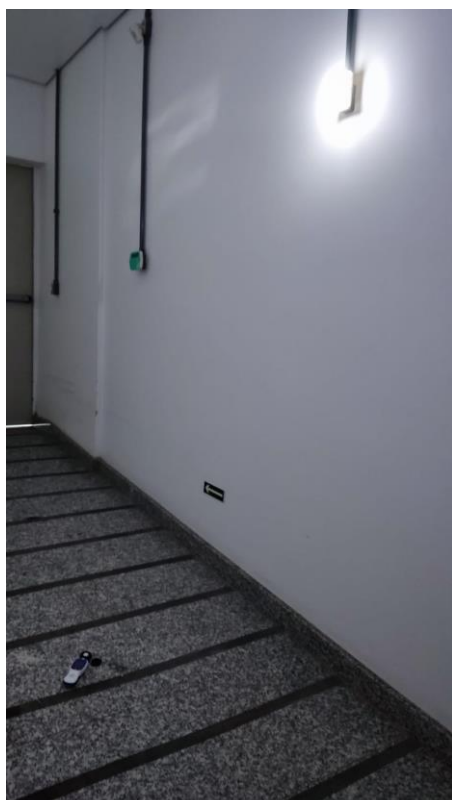
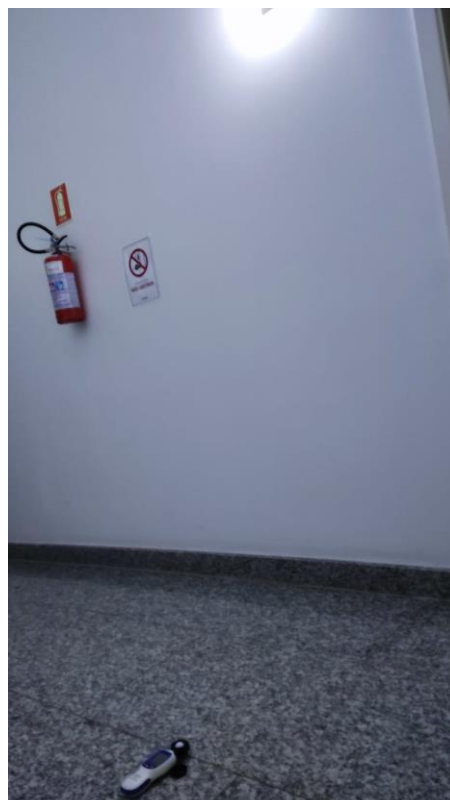
- Sistemas de iluminação de emergência:

No referido local, foram efetuados ensaios em toda área, e obtido valores de luminosidade entre 08 lux até 19 lux, ficando uma média de 15 lux;

No referido local, foram efetuados ensaios em toda área, e obtido valores de luminosidade entre 10 lux até 17 lux, ficando uma média de 13 lux;

No referido local, foram efetuados ensaios em toda área, e obtido valores de luminosidade entre 09 lux até 13 lux, ficando uma média de 11 lux;

No referido local, foram efetuados ensaios em toda área, e obtido valores de luminosidade entre 13 lux até 17 lux, ficando uma média de 15 lux;

No referido local, foram efetuados ensaios em toda área, e obtido valores de luminosidade entre 08 lux até 17 lux, ficando uma média de 14 lux;

No referido local, foram efetuados ensaios em toda área, e obtido valores de luminosidade entre 12 lux até 19 lux, ficando uma média de 15 lux;

No referido local, foram efetuados ensaios em toda área, e obtido valores de luminosidade entre 09 lux até 28 lux, ficando uma média de 25 lux;

No referido local, foram efetuados ensaios em toda área, e obtido valores de luminosidade entre 08 lux até 15 lux, ficando uma média de 13 lux;

No referido local, foram efetuados ensaios em toda área, e obtido valores de luminosidade entre 09 lux até 15 lux, ficando uma média de 13 lux.

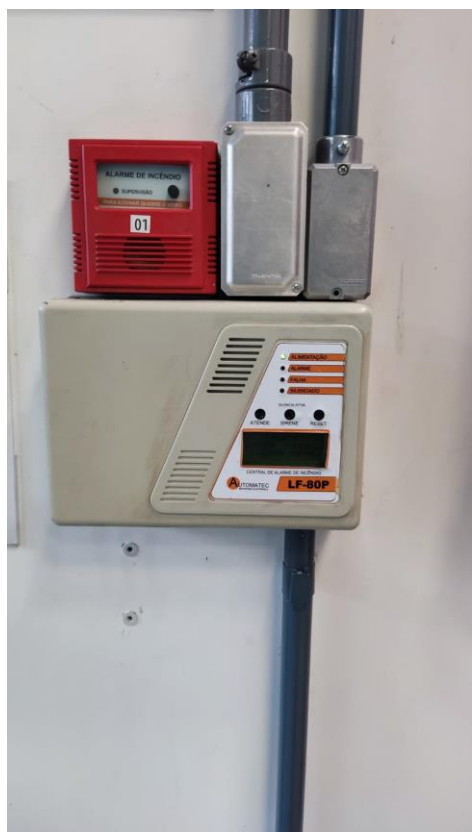
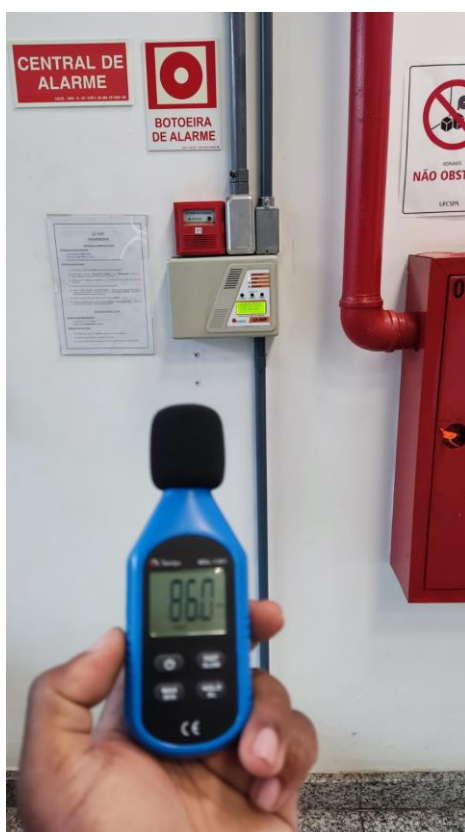
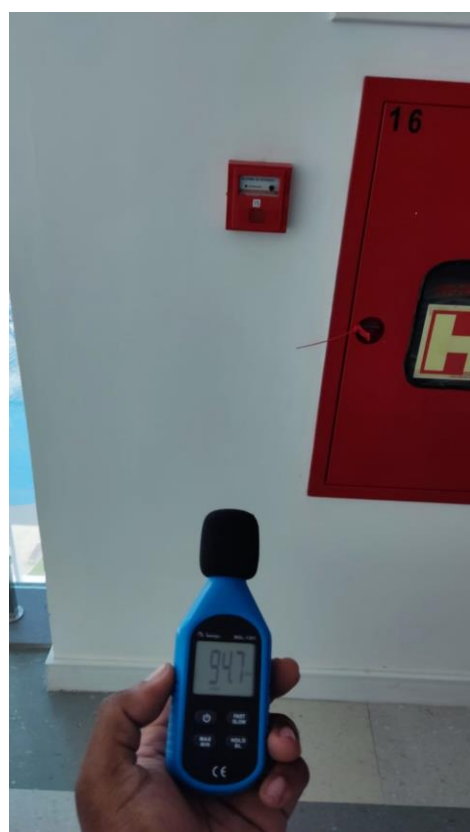
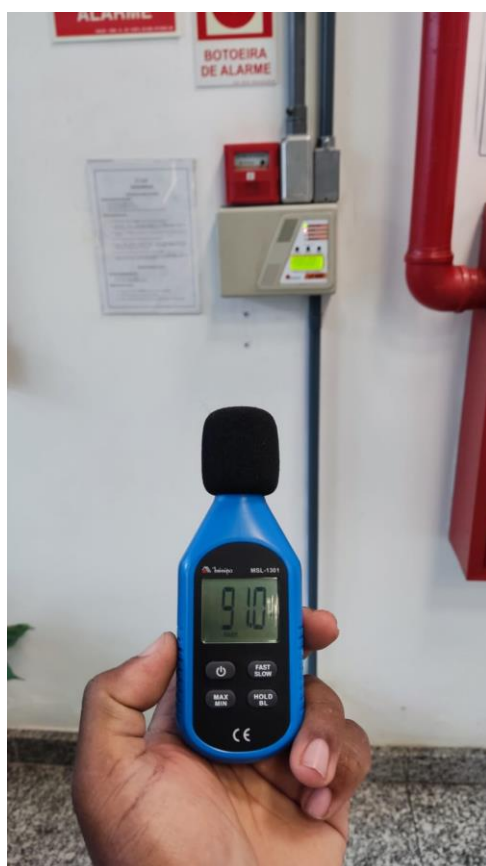
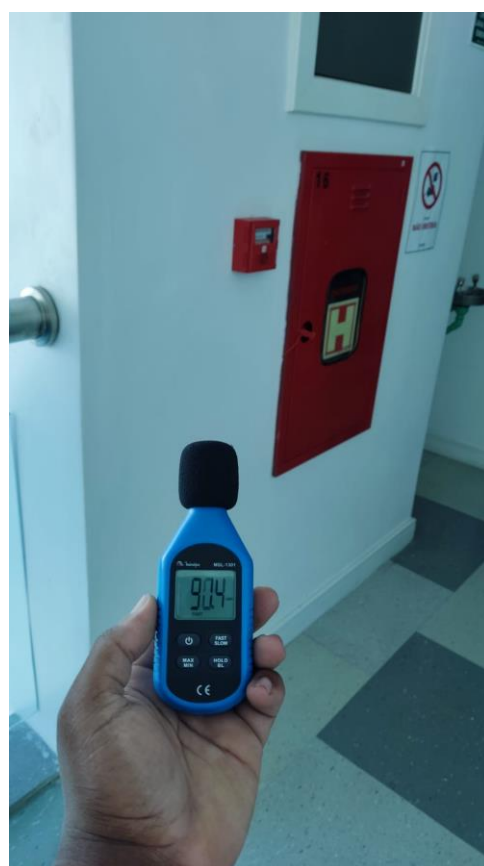
➤ Sistema de alarme de incêndio:

- Na tabela a seguir, é possível verificar o nível de decibéis dos acionadores manuais existentes no prédio:
