| <b>severo<br/>&amp; tenfen</b> | <b>RELATÓRIO TÉCNICO MENSAL DA PRESTAÇÃO DE SERVIÇOS</b> | | |
| | 30/04/2023 (Referente ao mes de abril) | | Contrato nº 59/2022 |

| Cliente | UNIVERSIDADE FEDERAL DE CIÊNCIAS DA SAÚDE DE PORTO ALEGRE (UFCSPA) | | |
| Equipamentos | Sistema preventivo de incêndio | | |

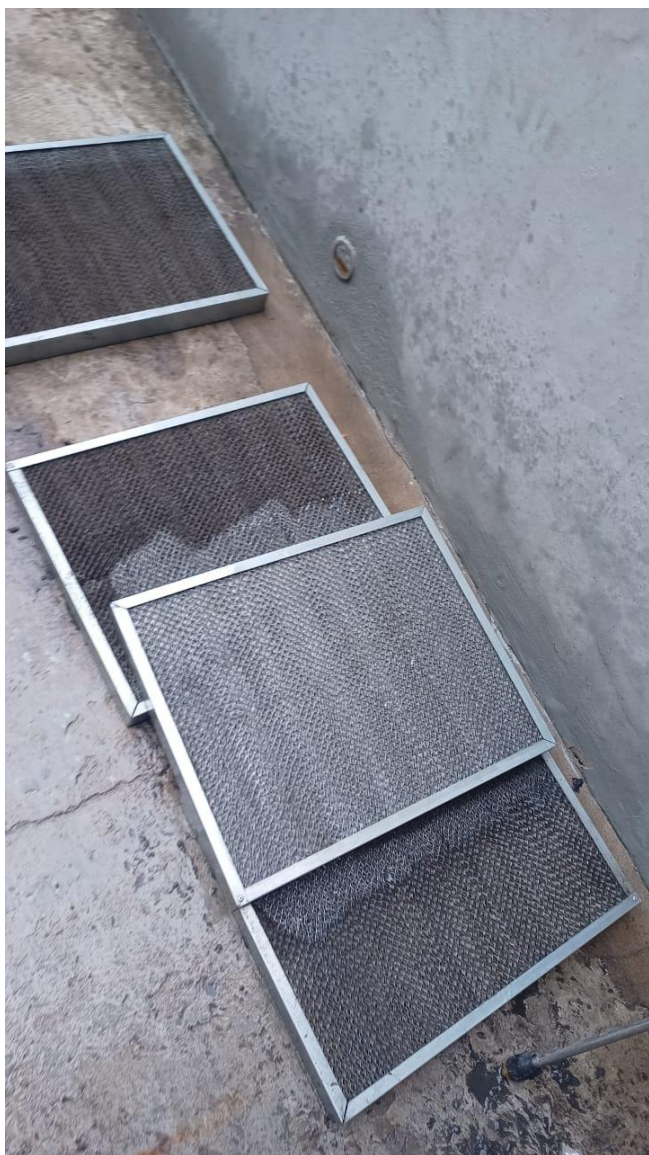
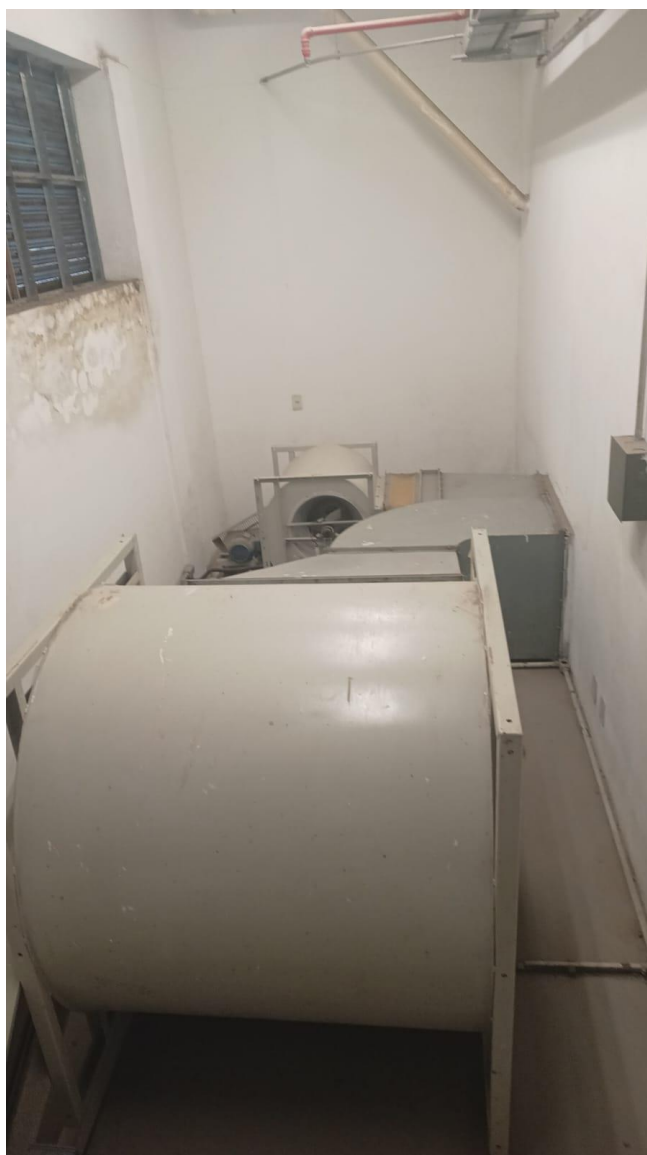
✓ Demonstração fotográfica dos filtros após a limpeza pelo técnico da SEVERO & TENFEN.

- Limpeza geral nos filtros do pressurizador das escadas no prédio II.
