| <b>severo &amp; tenfen</b> | | <b>RELATÓRIO INFORMATIVO</b> | |
| 02/06/2023 | | Relatório n.: 404/2023 | |
| <b>Cliente</b> | UFCSPA (Prédio 03) | | <b>Contato</b> |
| <b>Equipamentos</b> Sistemas de incêndio em geral | | | |

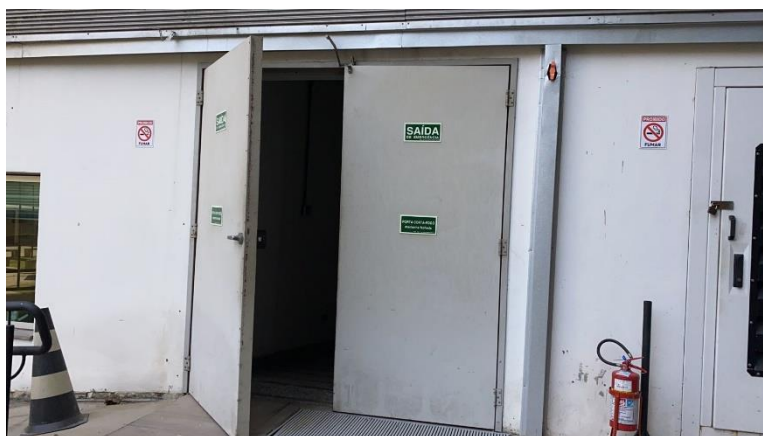
**Comentários da empresa Severo:** Porta corta fogo prédio 3 conforme norma regulamentadora há necessidade de substituição da mesma por não haver selo da Abnt.

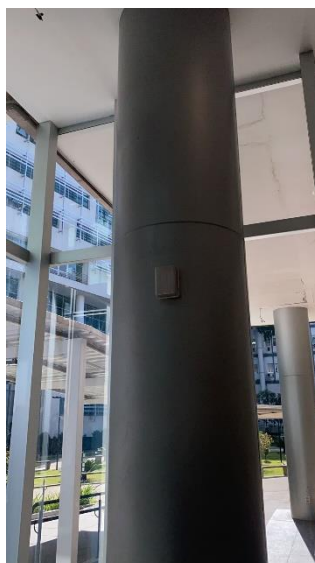
**Luminária de balizamento não tem disjuntor independente.**

**Comentários da empresa Severo:** Algumas luminárias de emergência estão ligadas em circuitos distintos, há necessidade de agregá-las no circuito de iluminação de emergência.

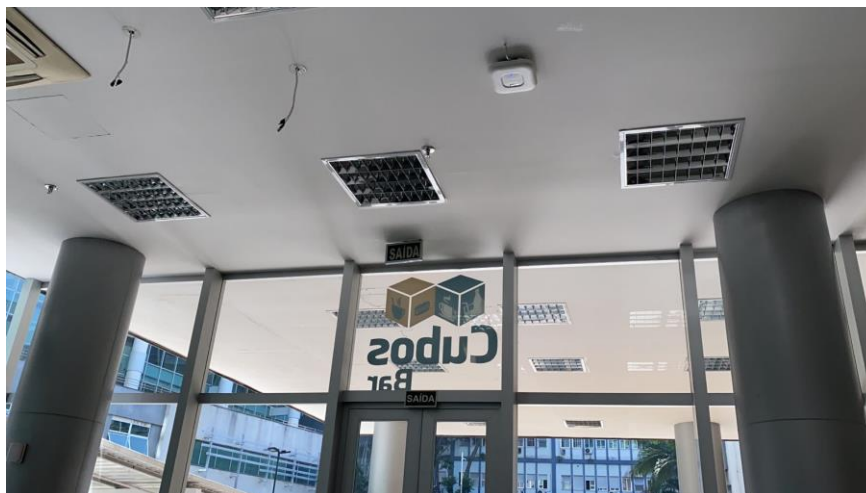
**Substituição/instalação de luminárias de balizamento.**

**Comentários da empresa Severo:** Alguns balizadores estão ligados em circuitos distintos, há necessidade de agregá-los no circuito de emergência.
