## Relatório Interno

| OMUNICADO DE OCORRÊNCIA | UFCSPA - PRÉDIO RUA DA CONCEIÇÃO |
| TIPO DA OCORRÊNCIA: | Pichação de Fachada |

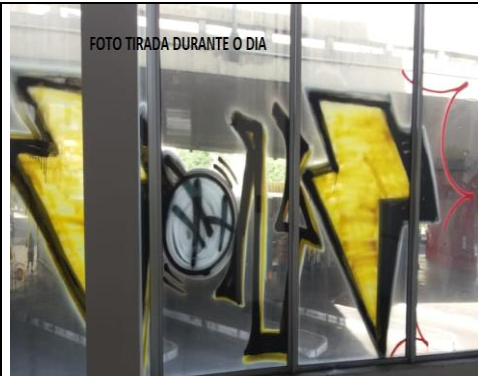
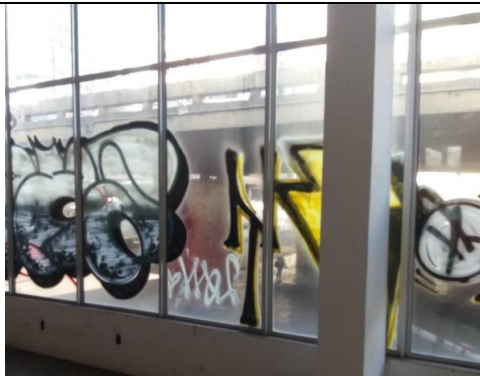
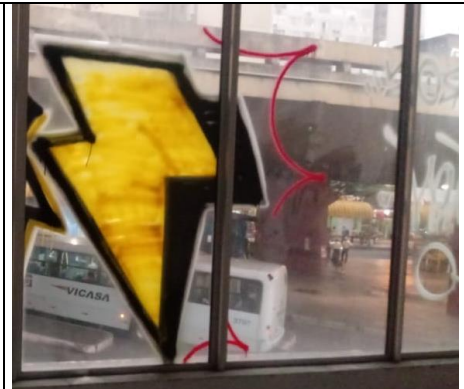
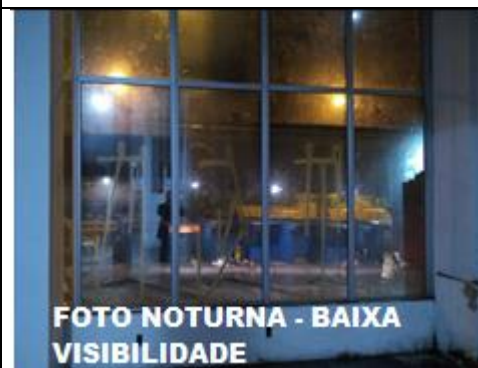
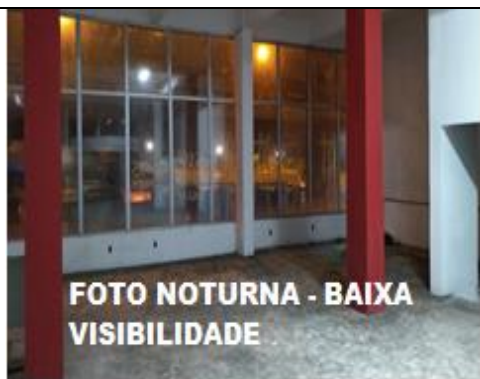
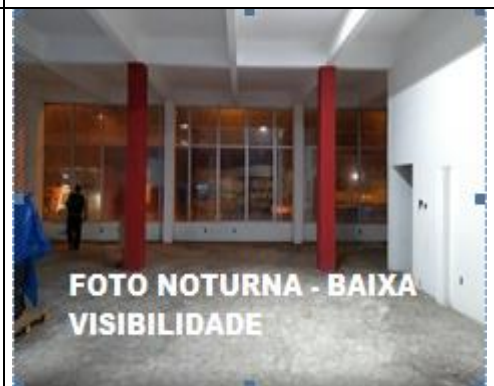
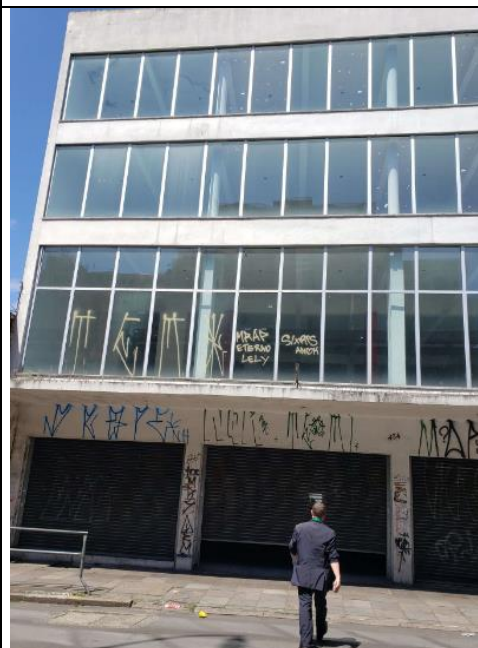
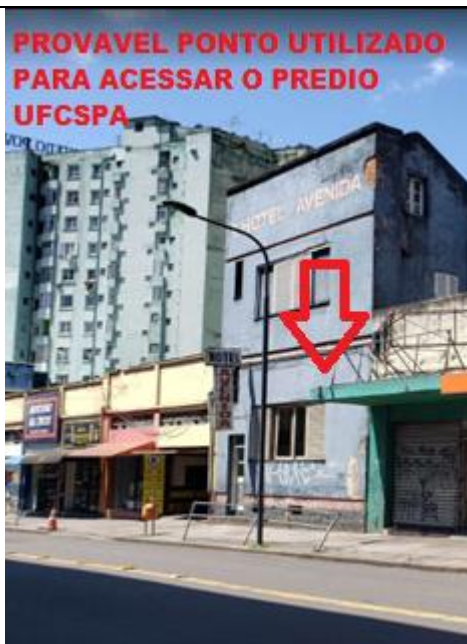
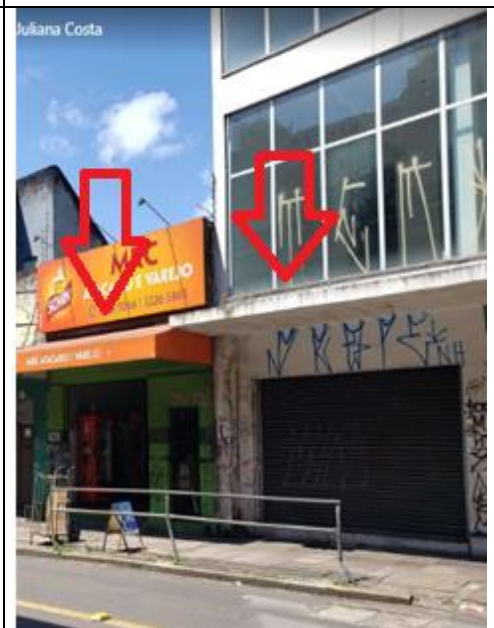
### EVIDENCIAS FOTOGRÁFICAS

| OMUNICADO DE OCORRÊNCIA | UFCSPA - PRÉDIO RUA DA CONCEIÇÃO |
|---|---|
| BREVE DESCRIÇÃO DA OCORRÊNCIA: | Pichação de Fachada (Vidros e Paredes) |

1. Instalação de Câmeras de monitoramento para que haja monitoramento externo;
2. Colocação de Cerca elétrica dificultando acesso as marquises do prédio UFCSPA Conceição;
3. Instalar de botão de pânico com sirene para que seja usado em casos de emergência fazendo com que dispersem os meliantes em furtos/roubos ou nos casos de Pichações;
4. Instalação de bartão ronda e botons para comprovaão de que as rondas estão sendo realizadas;
5. Melhorar iluminação interna.
