## Relatório de preventivas de Julho 2025

### Análise da Cobertura – Prédio 2

Relatório Mensal

Instalações Civas

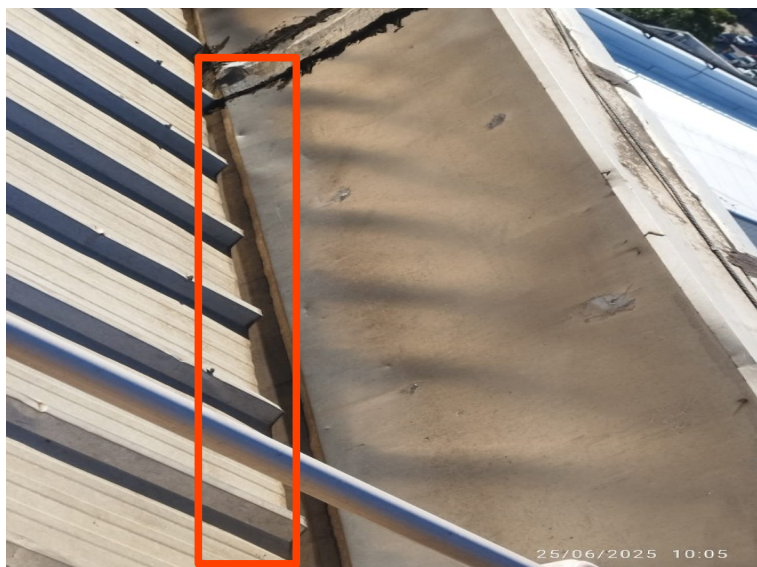
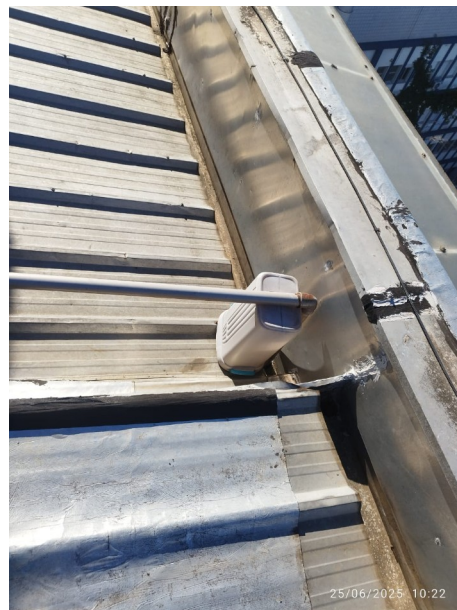
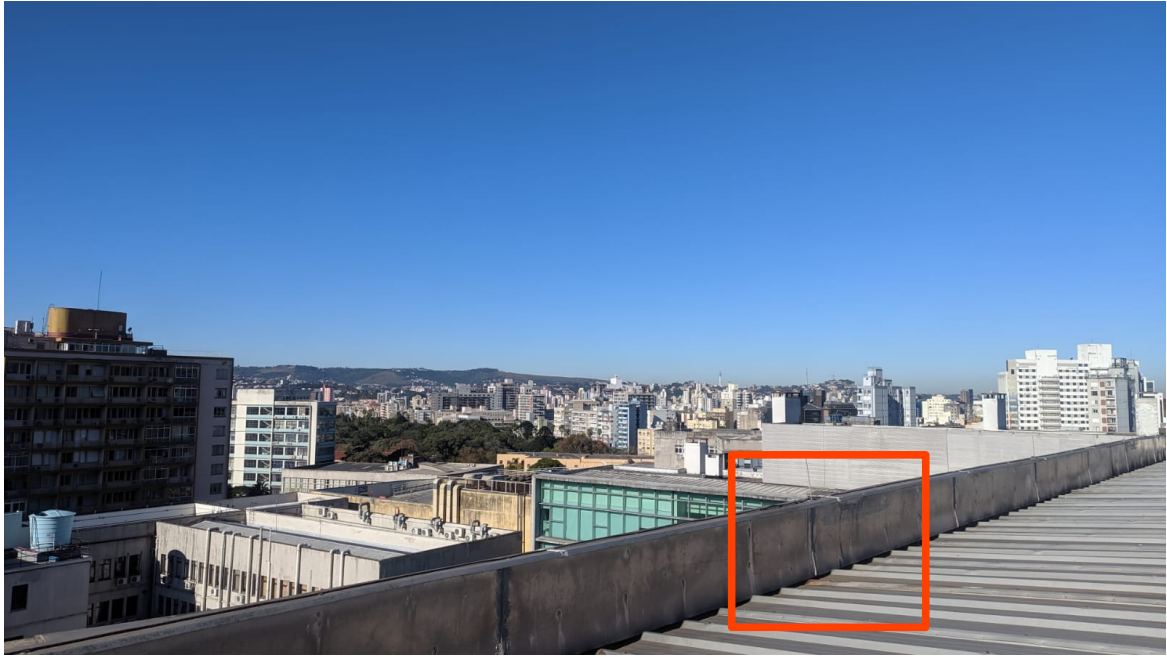
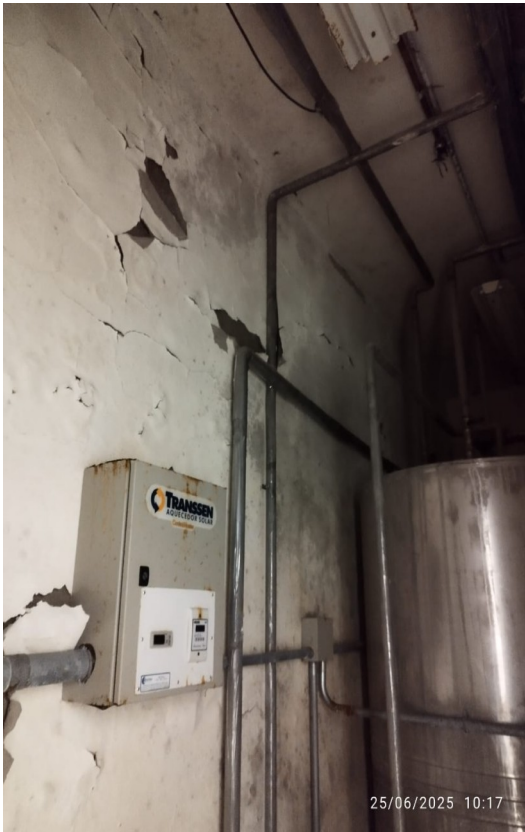
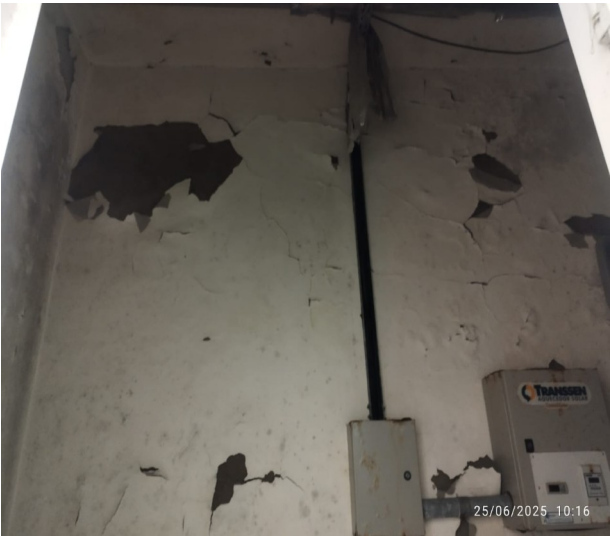
## 2.1 Imagens da Cobertura

Durante inspeções recentes realizadas no Prédio 2, foram identificados diversos pontos com **infiltrações e goteiras**, especialmente em áreas internas adjacentes à cobertura. As principais causas observadas são:

- **Ausência de manutenção preventiva e corretiva da cobertura**, o que contribui para o desgaste natural do sistema de vedação e escoamento de águas pluviais;

- **Calha dimensionada de forma inadequada**, com largura insuficiente para suportar o volume de água proveniente das telhas, especialmente em dias de chuva intensa;
- Acúmulo de detritos nas calhas, intensificando o transbordamento da água;

As infiltrações estão evidentes no prédio a exemplo da infiltração localizada na entrada do Restaurante do 9º andar, ainda temos danos nas paredes da sala de máquinas do prédio devido o excesso de umidade causado pelo acúmulo de água decorrente das infiltrações, conforme imagens abaixo

- **Formação de goteiras em diversos pontos do interior do prédio**, conforme registrado nas **imagens anexas**;
- Danos aos forros, paredes e mobiliários internos;
- Riscos de curtos-circuitos em instalações elétricas próximas às áreas afetadas;
- Ambiente interno insalubre, com riscos de mofo e comprometimento da salubridade do ar.

**Revisão completa da cobertura**, com substituição ou reinstalação de telhas danificadas ou mal posicionadas;

**Redimensionamento e substituição das calhas**, garantindo vazão adequada à demanda pluviométrica;
