## RELATÓRIO DE ENSAIO DE TRATAMENTO DE ÁGUA Nº AG-116307-0

**CLIENTE:** 014988-00 - UNIVERSIDADE FEDERAL DE CIÊNCIAS DA SAÚDE DE PORTO ALEGRE  
**CNPJ:** 92.967.595/0001-77  
**Endereço:** Rua Sarmiento Leite, 245, Centro, Porto Alegre, - RS  
**A/C:** Juliana/Marcelo  
**Representante:** Dennys - 000870  
**Coleta:** 14/10/2021

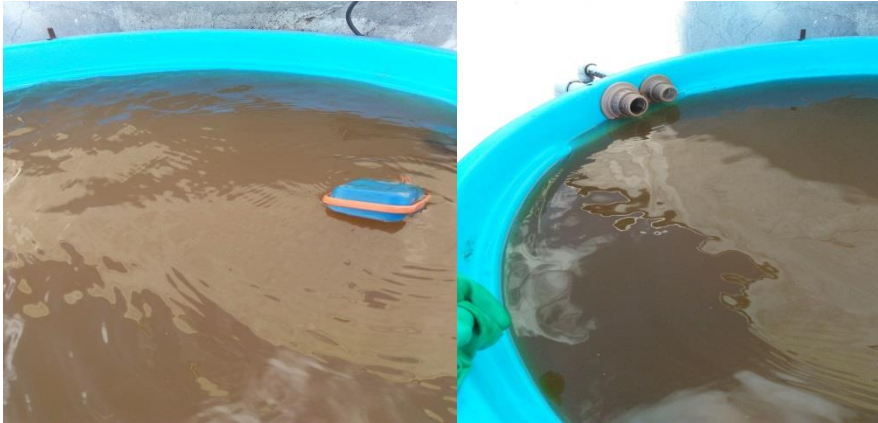
**Reservatório Chiller:** Resultado de teor de Fe Total alto.

Reservatório da água de reposição do chiller. Muito suja, contaminando todo o sistema.

**Ação Corretiva:** Resultados de teor de Fe Total altos, sendo necessário fazer uma limpeza e drenagem no reservatório e sistema.
