UNIVERSIDADE FEDERAL DE CIÊNCIAS DA SAÚDE DE PORTO ALEGRE

### **ANEXO A – REGISTRO FOTOGRÁFICO**

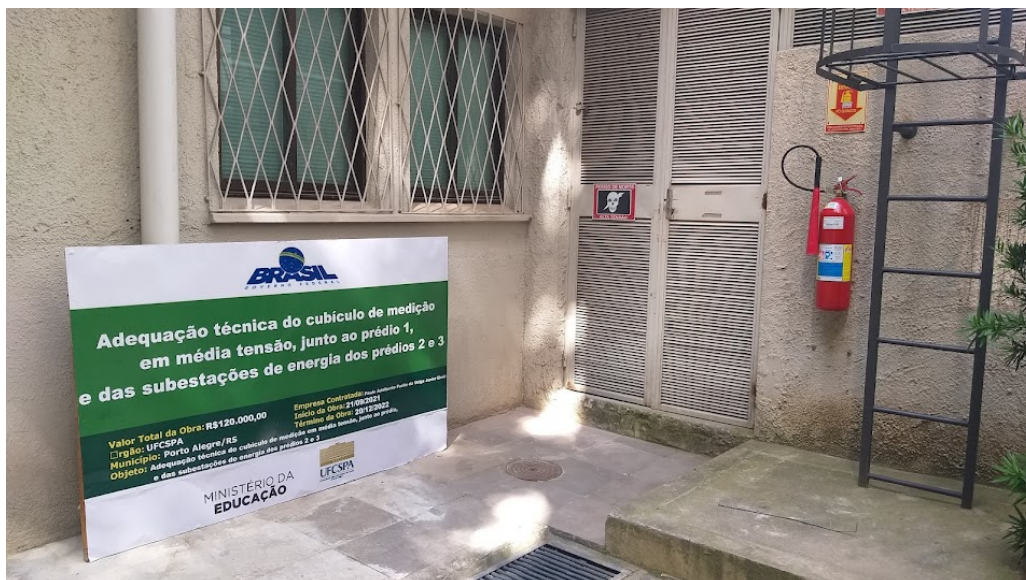
Foto 01 – Placa de identificação dos serviços.

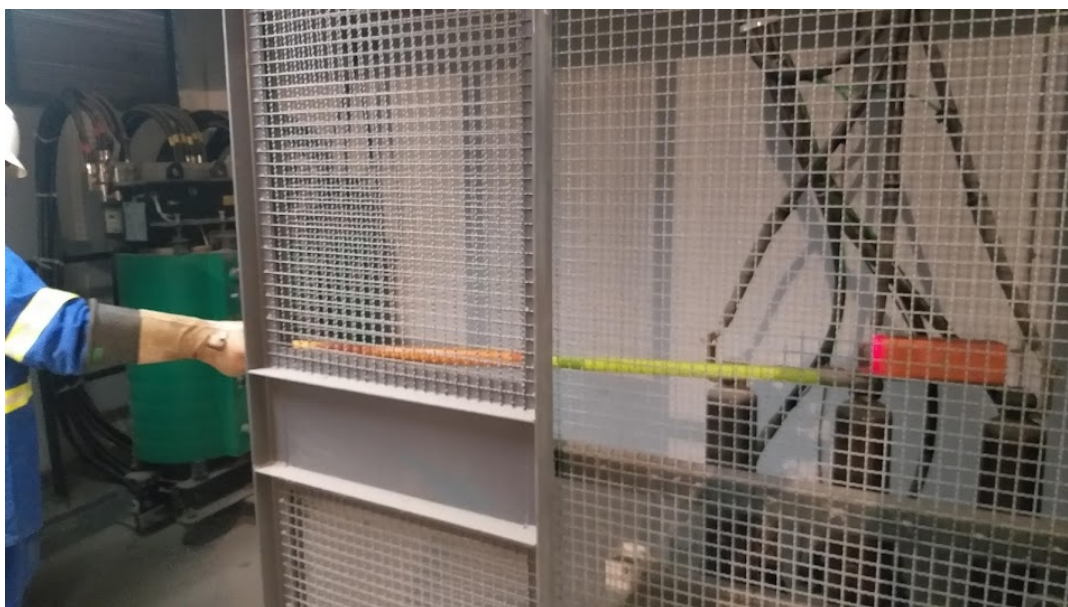
Foto 02 – Procedimentos de segurança.

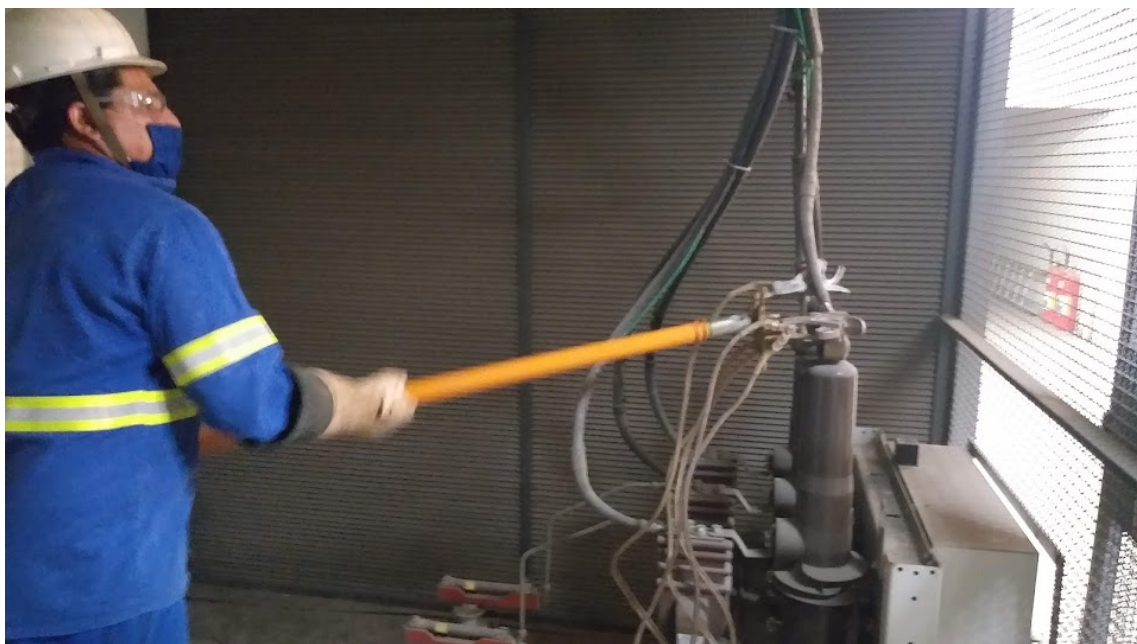
Foto 03 – Aterramento temporário.

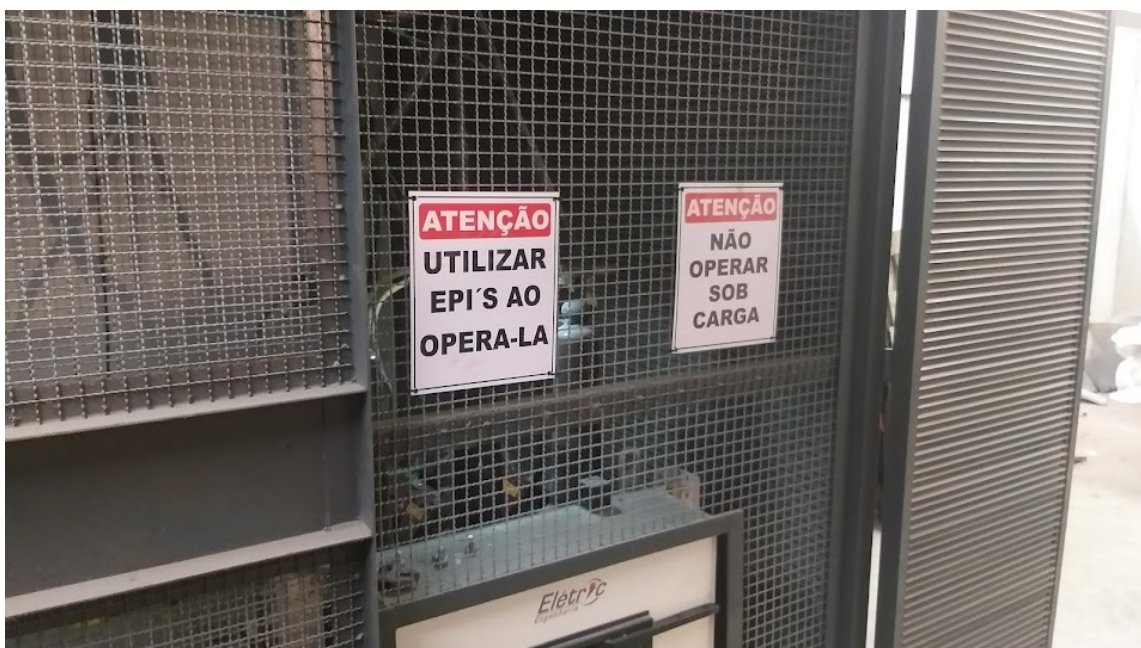
Foto 04 – Novas placas de advertência.

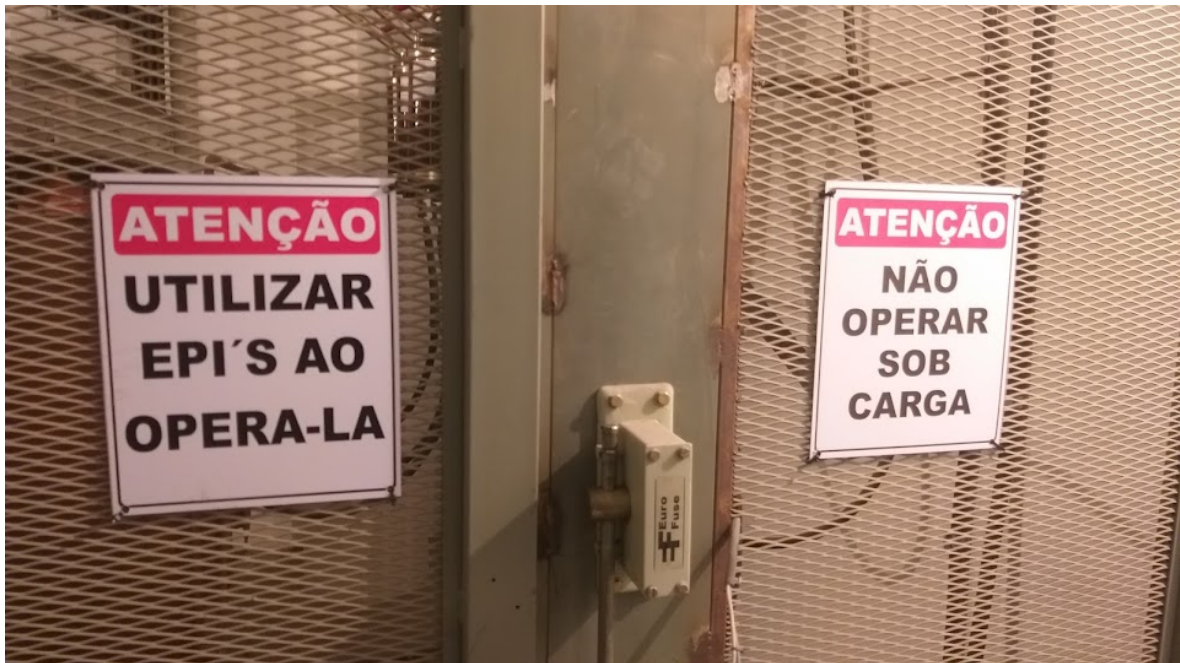
Foto 05 – Novas placas de advertência.

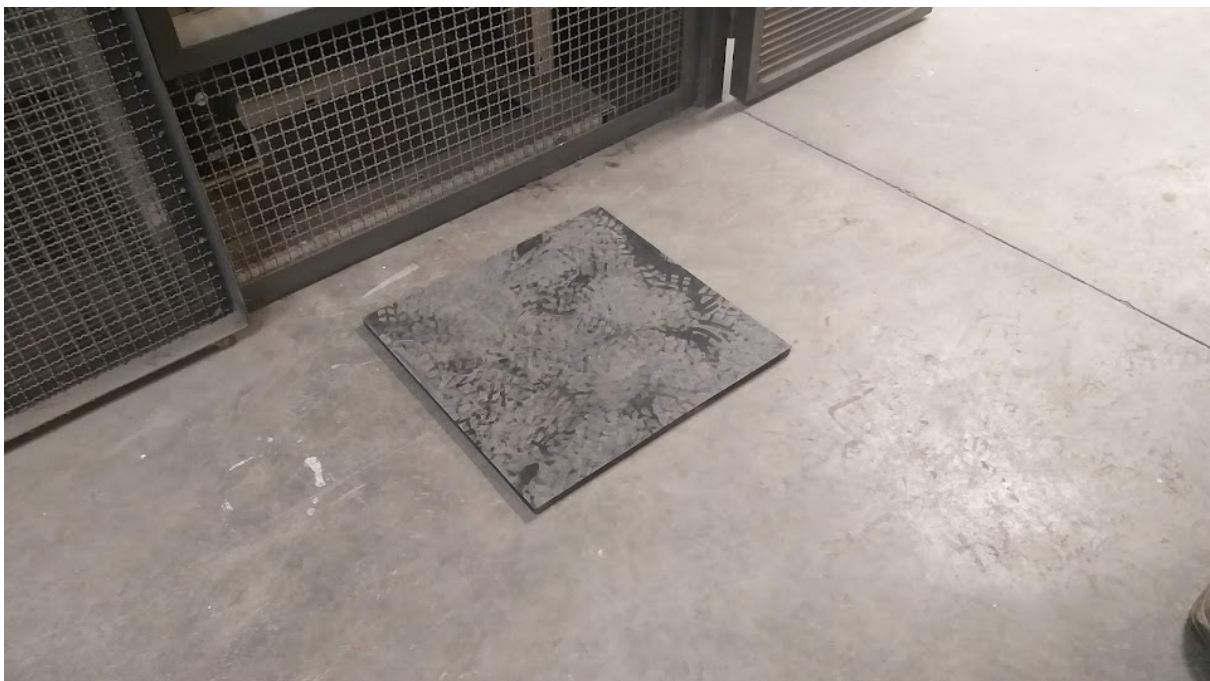
Foto 06 – Tapetes isoladores.

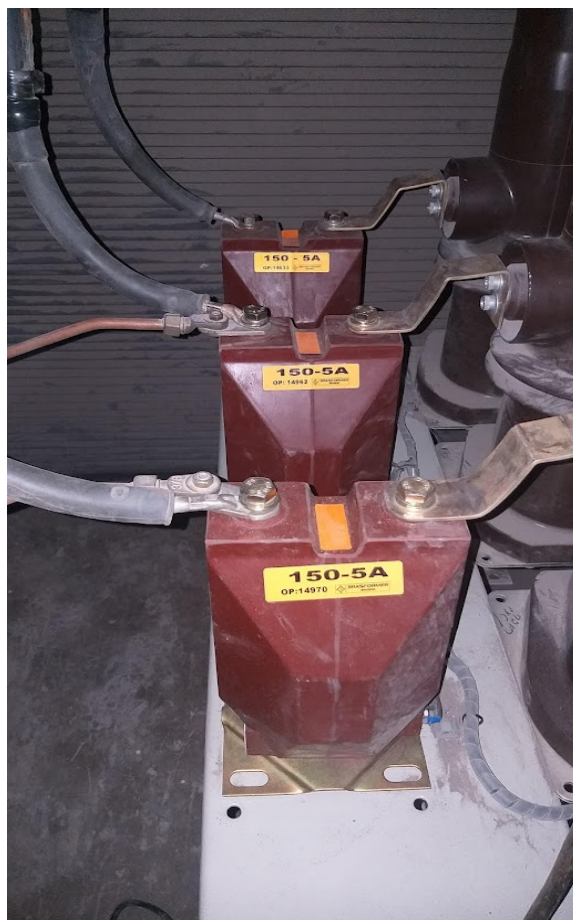
Foto 07 – Transformadores de corrente 150-5A.

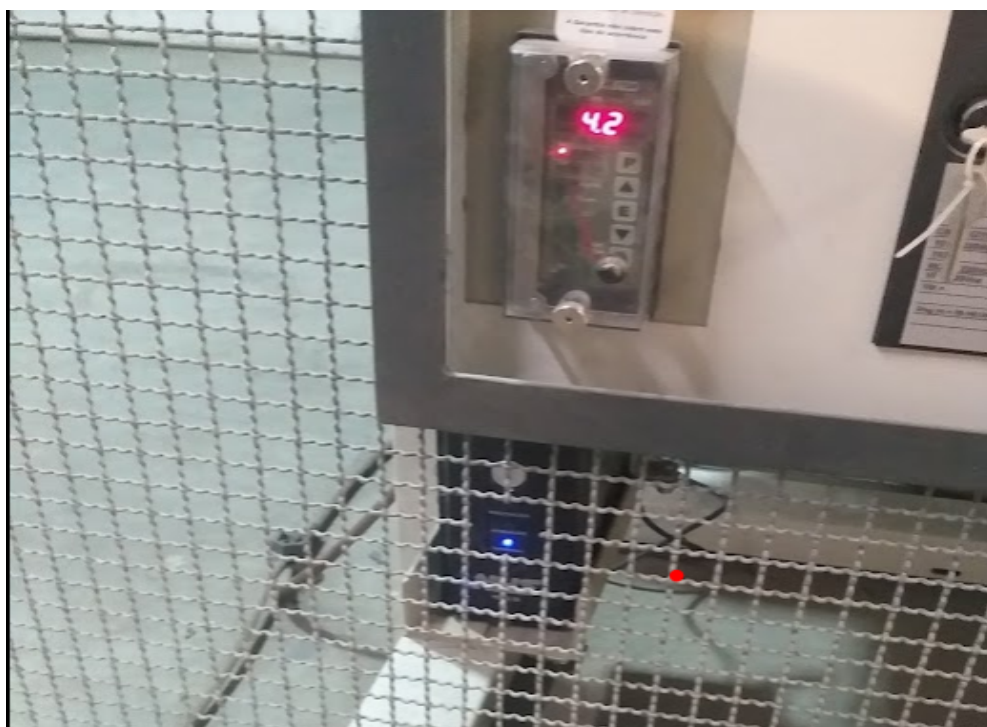
Foto 08 – Relé parametrizado e nobreak reativado.

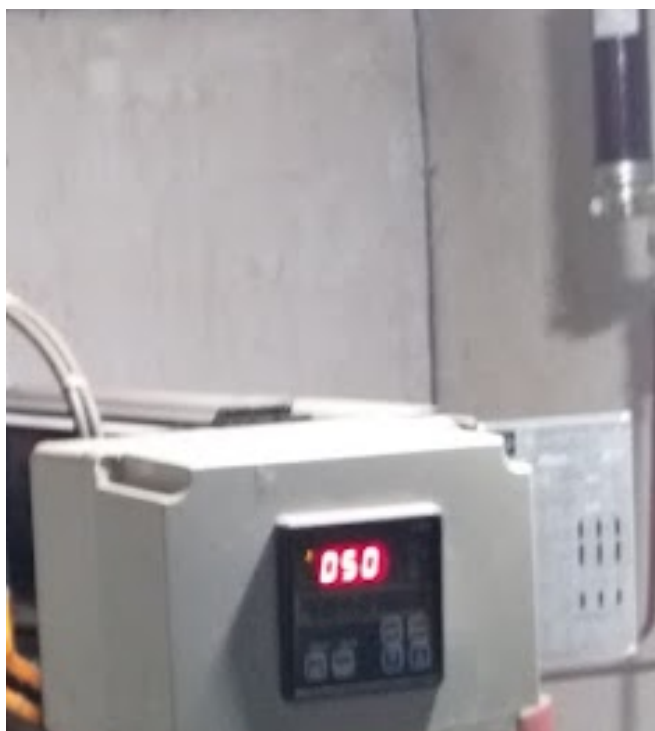
Foto 10 – Sensores de temperatura ativados.

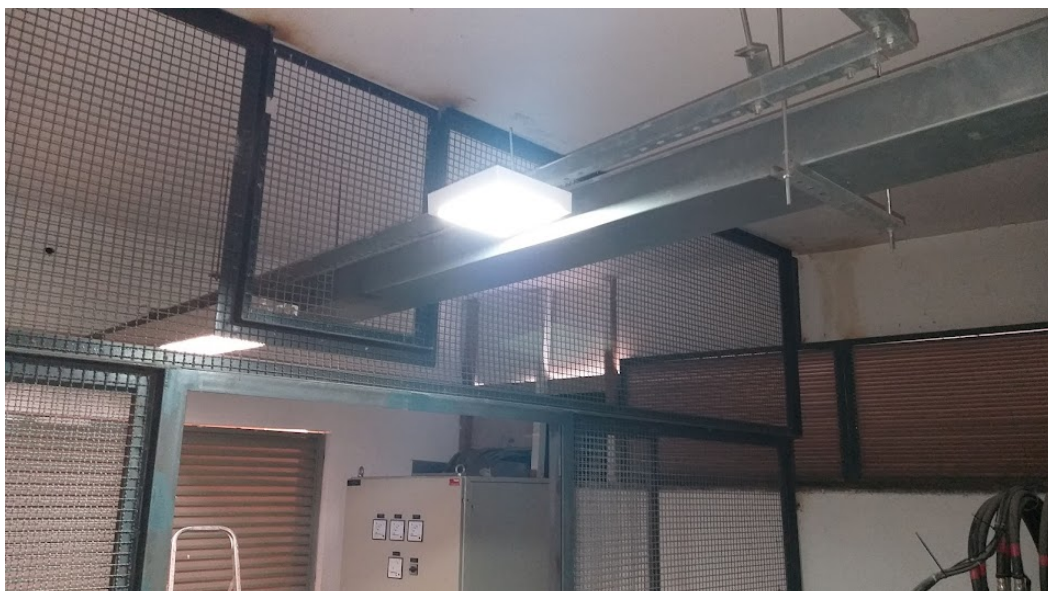
Foto 11 – Luminária.

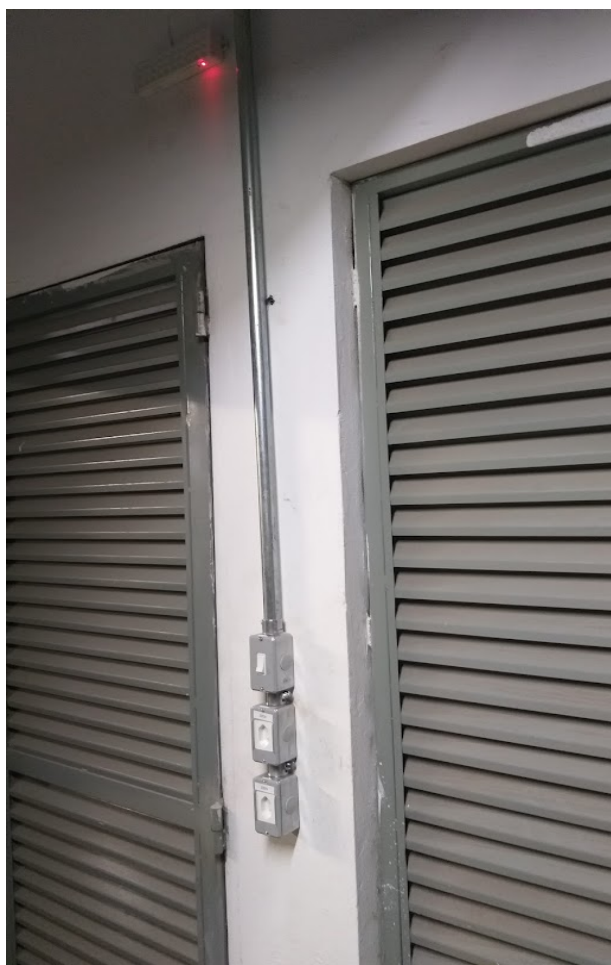
Foto 12 – Instalações em bt.

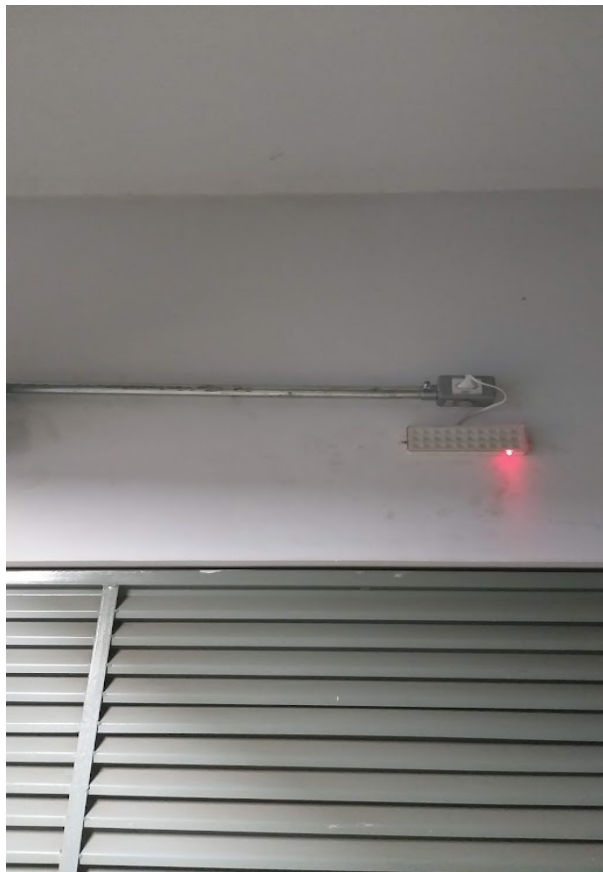
Foto 13 – Instalações em bt.

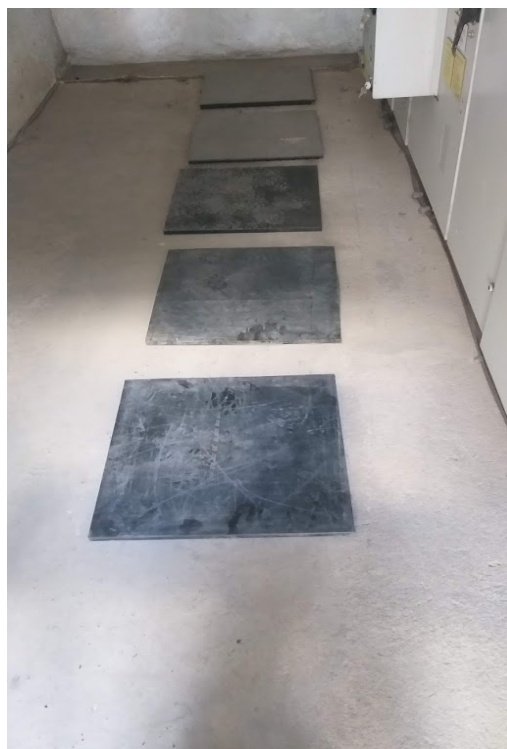
Foto 14 – Tapetes isoladores.

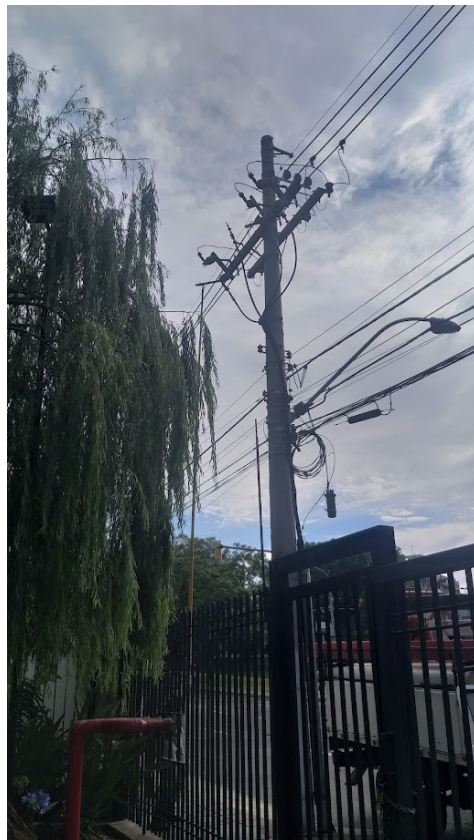
Foto 15 – Desligamento da energia pela concessionária.

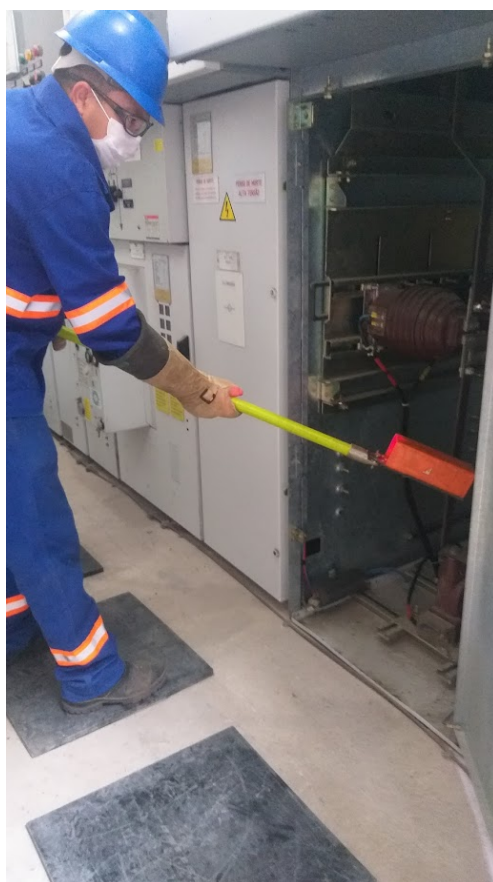
Foto 16 – Procedimentos de segurança.

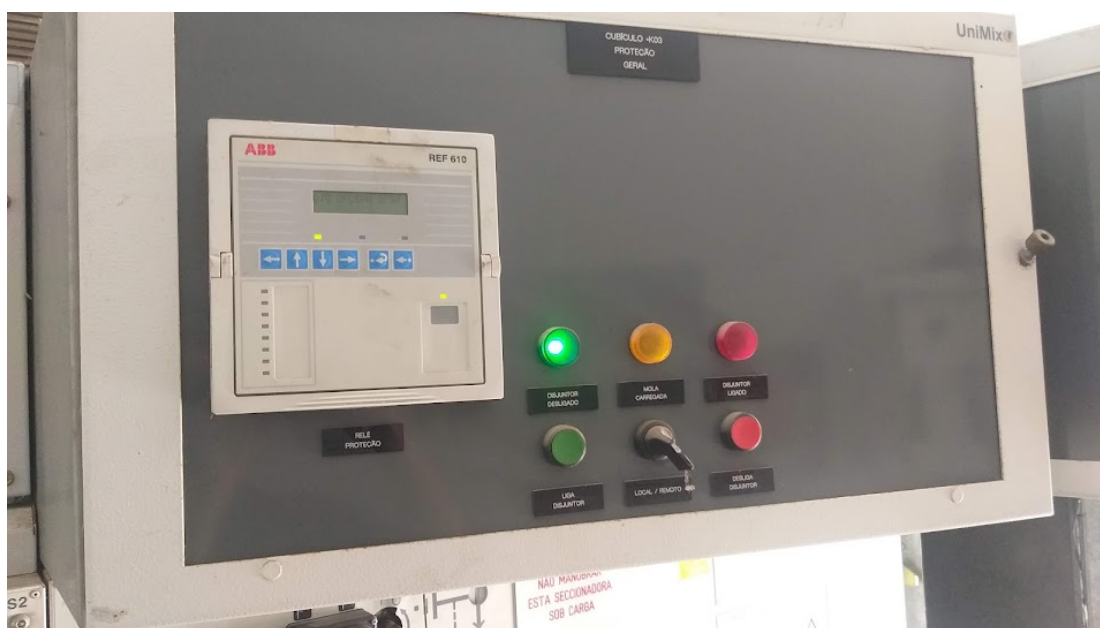
Foto 17 – Relé parametrizado.

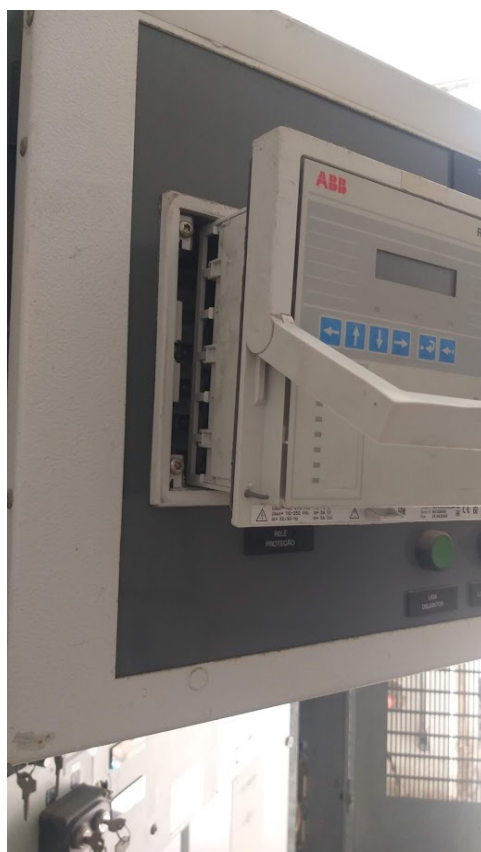
Foto 18 – Relé parametrizado.

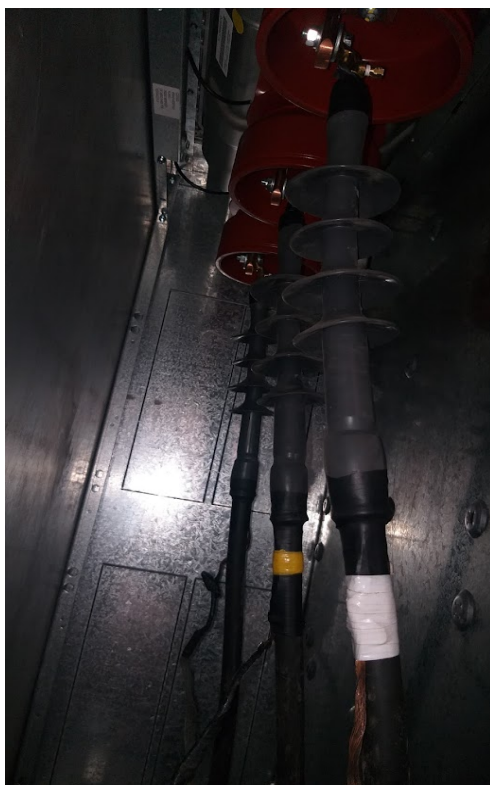
Foto 19 – Muflas.

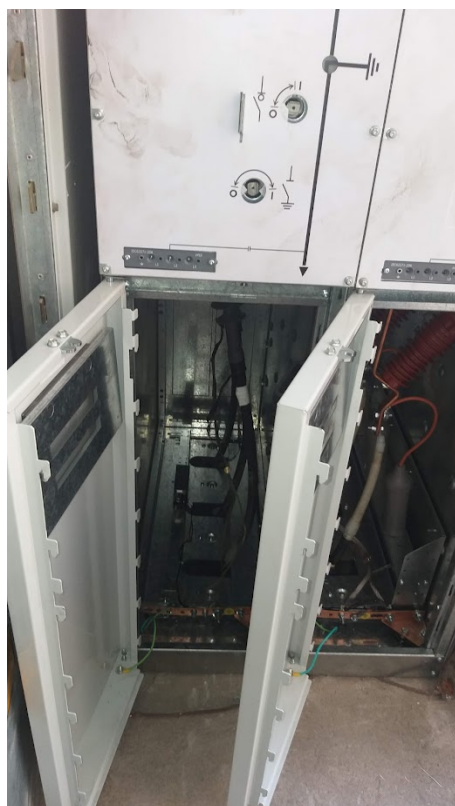
Foto 20 – Módulos de entrada e aterramento.

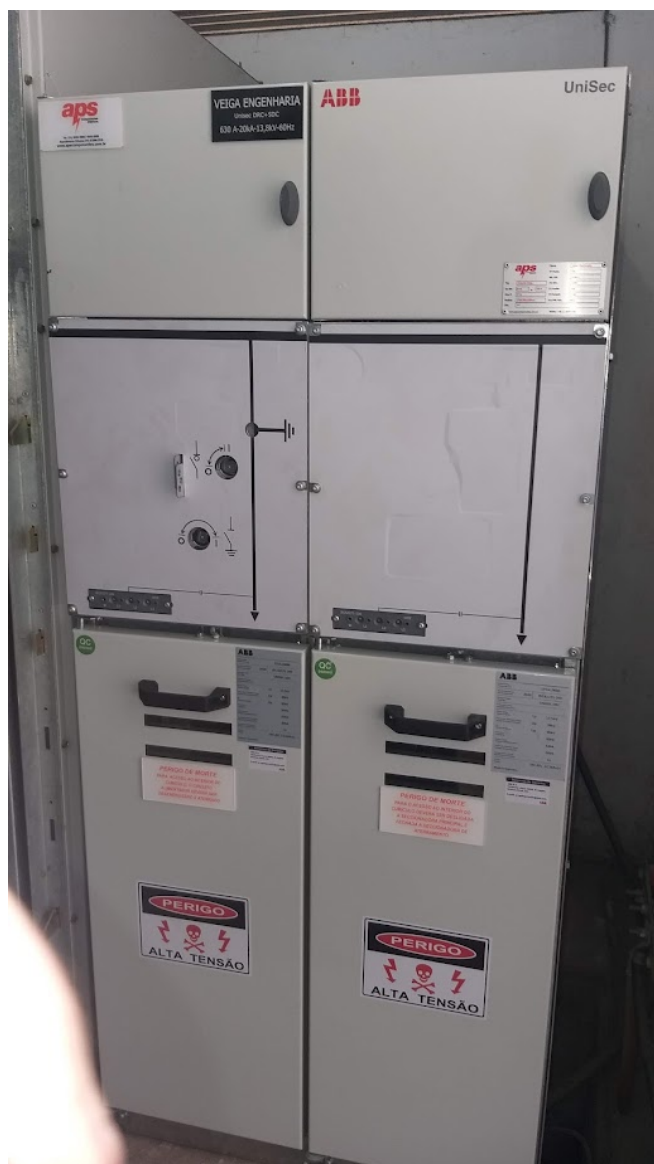
Foto 21 – Módulos de entrada e aterramento.

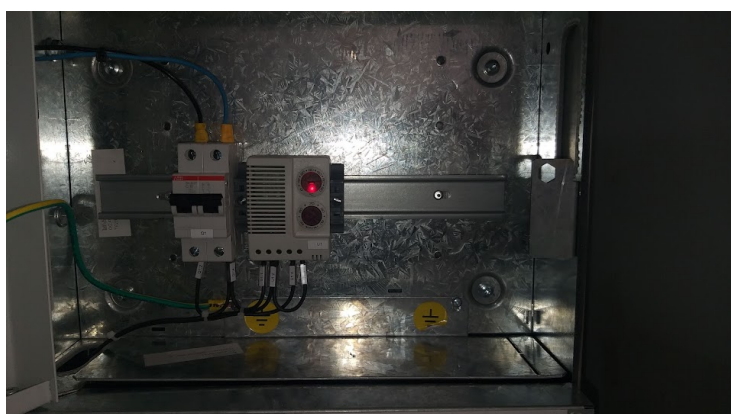
Foto 22 – Aquecimento dos módulos de entrada e aterramento.

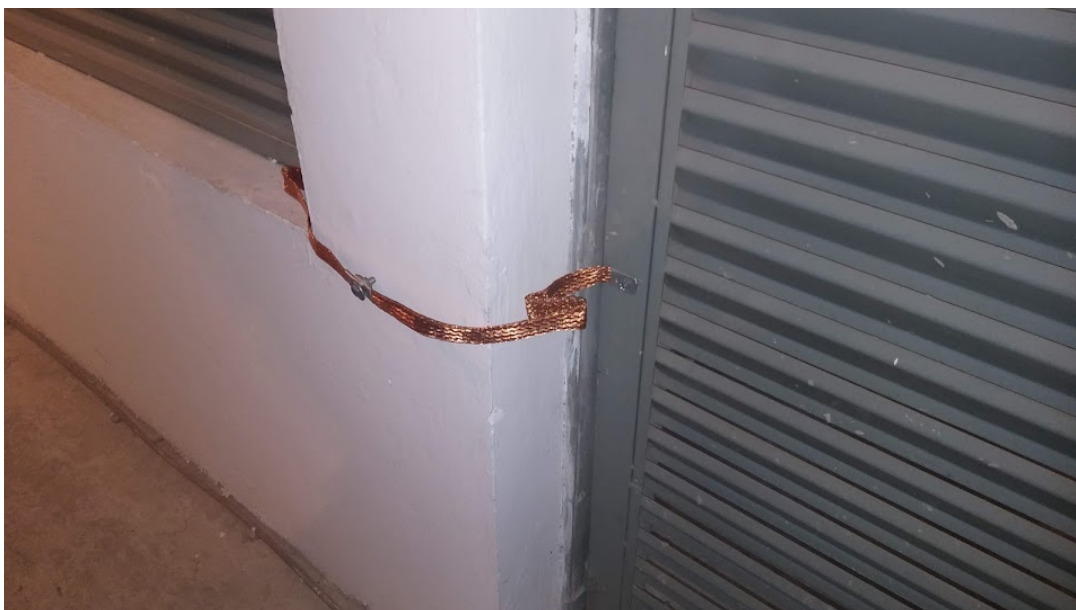
Foto 23 – Cordoalhas de aterramento.

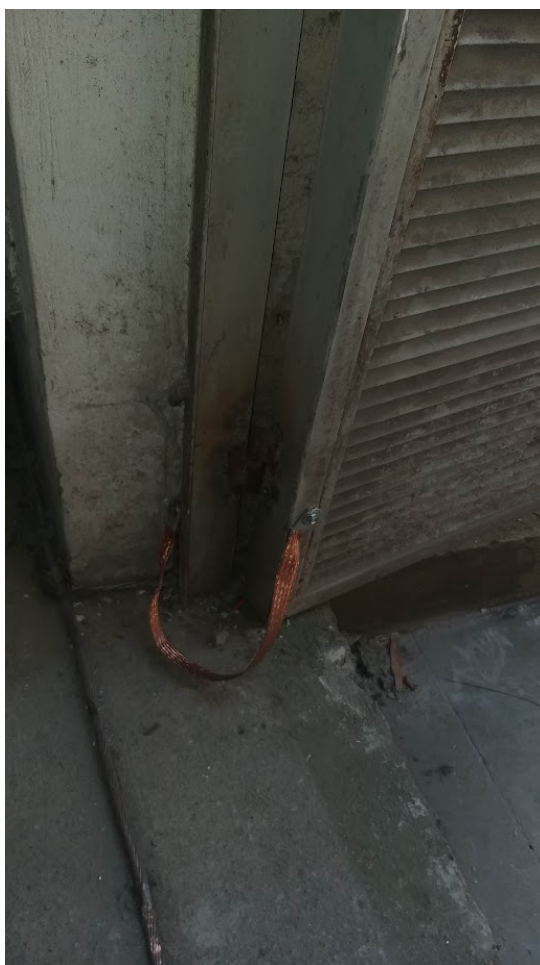
Foto 24 – Cordoalhas de aterramento.

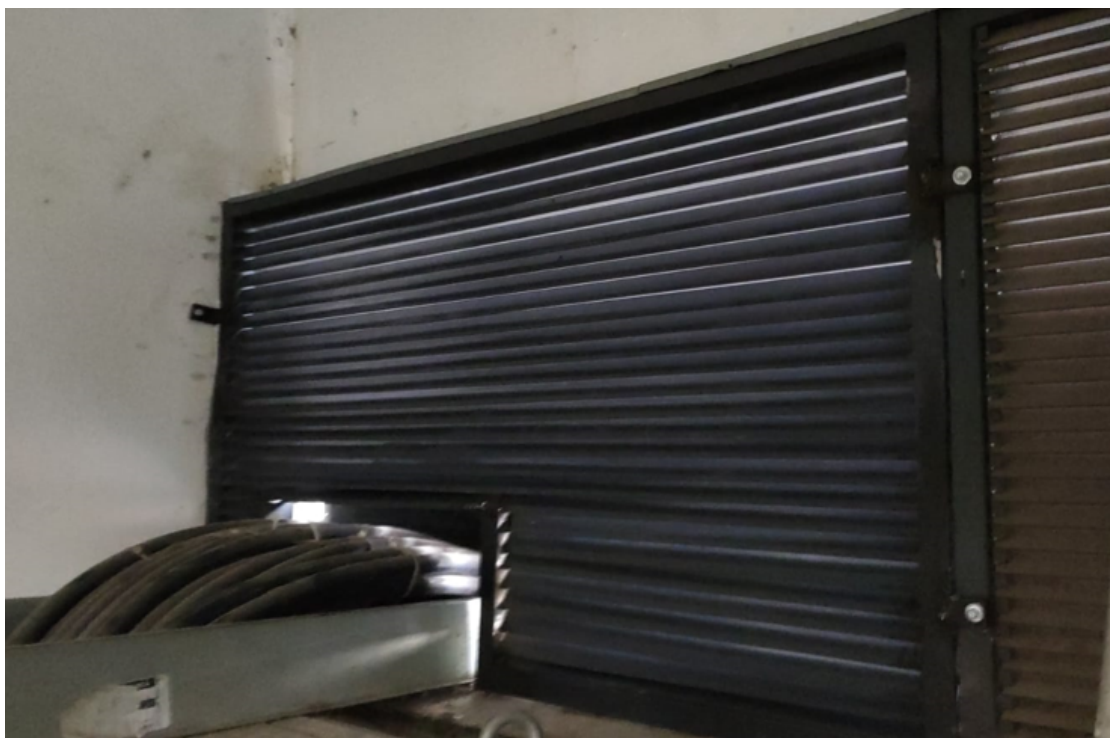
Foto 25 – Janela veneziana metálica.
