Porto Alegre, 30 de julho de 2014.

UFCSPA

## Laudo Técnico

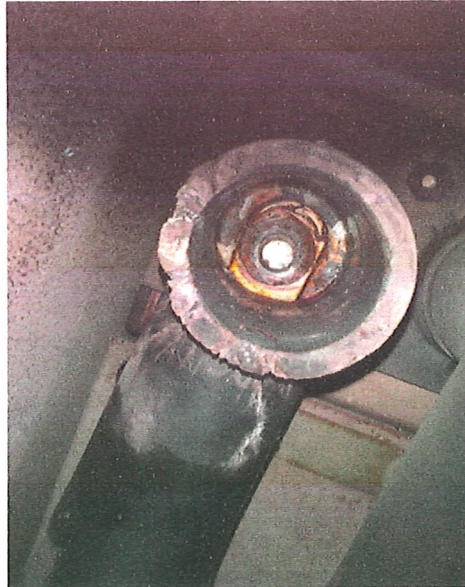
- a) Observado a existência de fuga de energia por baixa resistência de isolamento elétrica nas terminações das muflas de entrada do painel de média tensão ABB.

- b) Verificado que houve infiltração de água nos cabos alimentadores do ramal de entrada de Média Tensão nas três fases do alimentador e do cabo reserva, conforme foto do terminal abaixo.

- Remoção da água existente das caixas subterrâneas e da canaleta abaixo do painel de MT pelo uso de bomba d'água.
- Substituição dos quatro cabos do alimentador principal de média tensão.
- Execução de muflas de uso interno e externo nas terminações dos cabos.
- Desconexão dos cabos de média tensão danificados das chaves seccionadora tipo faca no ramal primário de distribuição.
- Conexão dos novos cabos de média tensão nas chaves seccionadora tipo faca no ramal primário de distribuição.

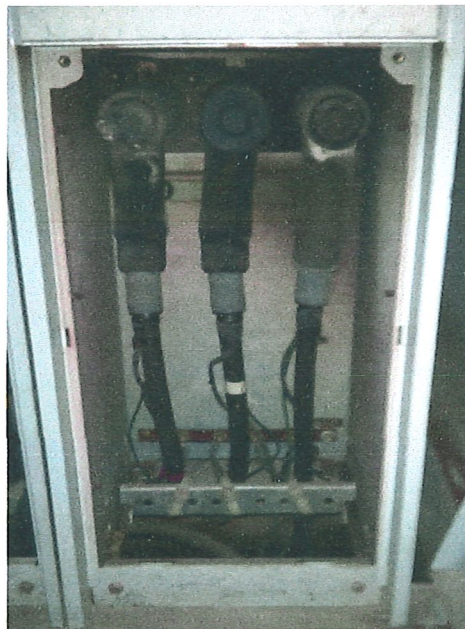
- c) Verificado que os isoladores de entrada do painel de média tensão ABB assim como sua chave seccionadora, foram danificados devido às fugas de energia pelas terminações dos cabos, conforme foto abaixo.

- f) Conexão dos novos cabos na chave seccionadora do painel de MT ABB. Como a chave seccionadora e os isoladores foram danificados, a ligação dos cabos foi feita nos terminais dos TC's e TP's da medição, com autorização da concessionária. Posteriormente deverão ser substituídas a chave seccionadora e os isoladores, sendo que os cabos passarão a ser ligados em sua posição original.

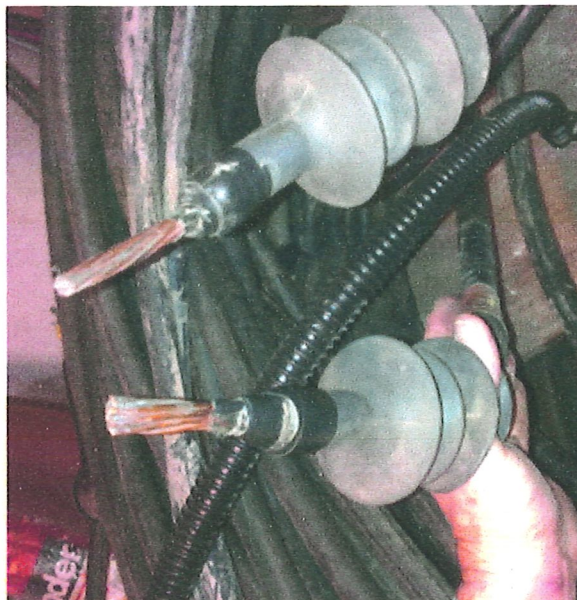
- d) Constatada a inapropriada execução da mufla de entrada, junto à chave seccionadora tipo faca no ponto de entrega no poste da rede pública de distribuição. Estas muflas foram montadas sem a instalação de prensa terminal para cabos nas suas extremidades, conforme atesta a foto abaixo.

- a) Devido à inexistência de prensa terminal para cabo na mufla externa do cabo alimentador do ramal de entrada de média tensão de conexão com a chave seccionadora tipo faca no ponto de entrega no poste da rede pública de distribuição, ocorreu à infiltração de água nestes cabos, ocasionando a baixa isolação e a consequente fuga de energia nas terminações das muflas de entrada no painel de média tensão ABB, danificando também a chave seccionadora e isoladores.
