| <b>RELATÓRIO: PATOLOGIAS RESERVATÓRIO SUPERIOR PRÉDIO 1</b> | <b>Nº:</b> 005/2021 |
| <b>Responsável pela emissão do documento:</b><br>Engª Civil Cristiane Bolina da Cunha | <b>Data:</b> 13/01/2021 |

Registrar a identificação de diversas patologias estruturais nos elementos construtivos do reservatório superior do prédio 1.

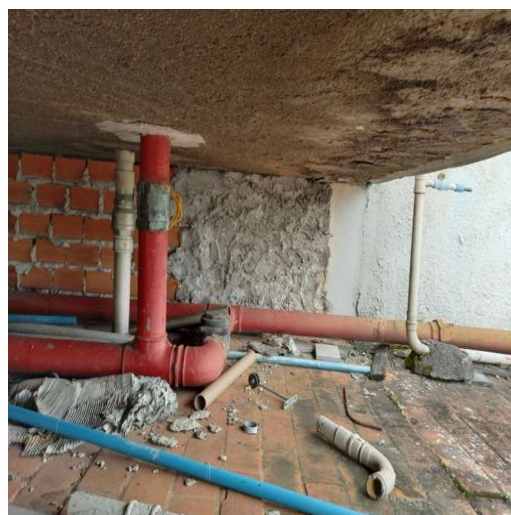
Imagem 05 – Tubulação hidrante e ladrão.

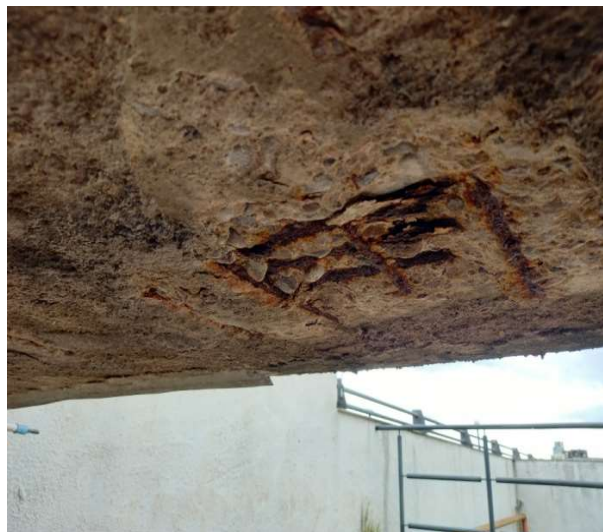
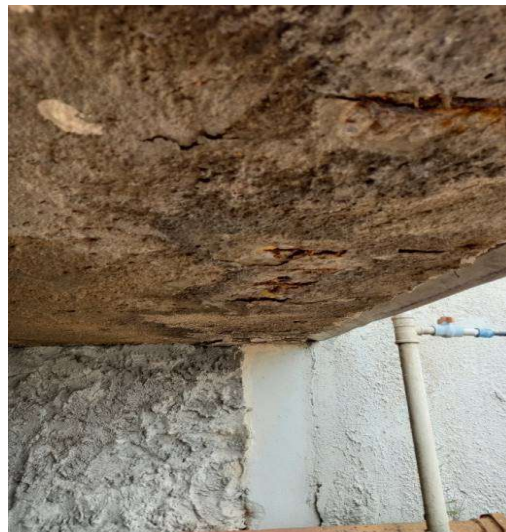
Na laje de fundo do reservatório há umidade constante e há várias pequenas fissuras no concreto. Neste mesmo elementos armaduras e agregados estão aparentes. As armaduras apresentam avançado estado de oxidação na laje e em pilares. A laje de cobertura do reservatório apresenta várias fissuras. Os pilares estão com aberturas em todas as faces e algumas com mais de 3mm de largura. Possivelmente as armaduras expostas por estas aberturas estão parcialmente comprometidas, podendo haver redução de seção das barras devido a exposição da armadura e perda da função estrutural.

Imagens 06 e 07 – Carbonatação do concreto da laje de fundo do reservatório e exposição das armaduras.

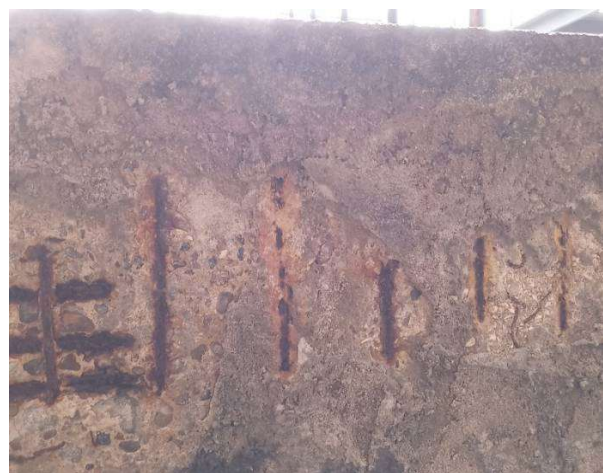
Imagem 08 – Armadura exposta e oxidada.

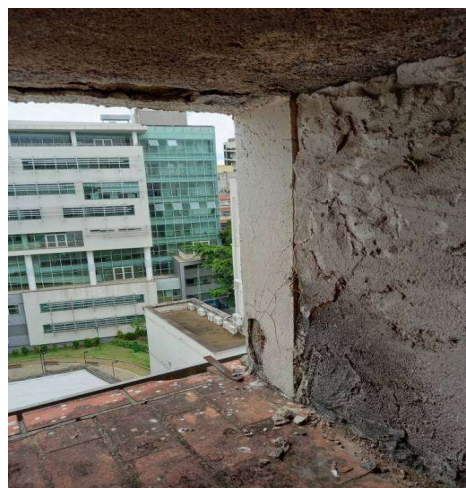
Imagem 09 – Pilar com deslocamento do concreto e fissuras.

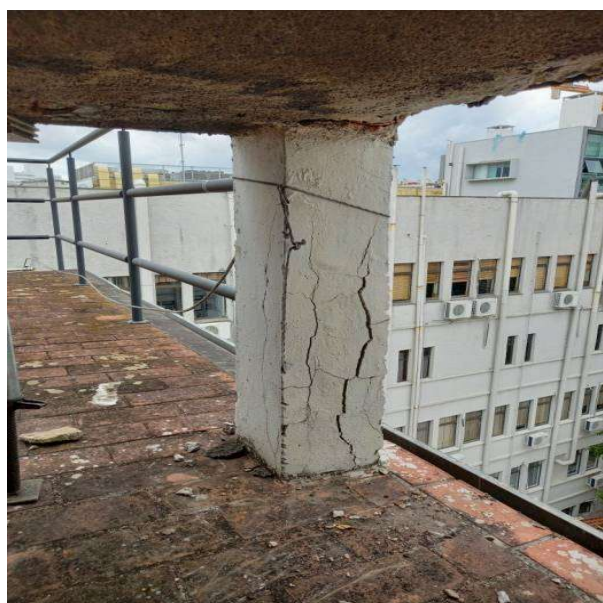
Algumas das aberturas identificadas nos pilares possuem mais 3mm de largura, o que caracteriza rachaduras, nível mais elevado e grave de possíveis danos a elementos estruturais.

Imagem 10 – Pilar com trintas e rachaduras.

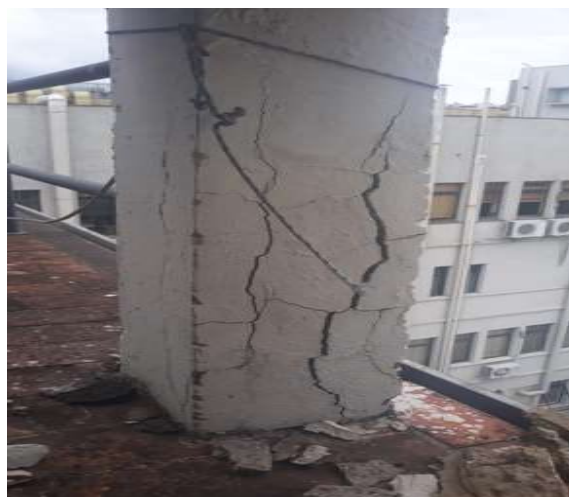
Imagem 11 – Pilar com trintas e rachaduras.

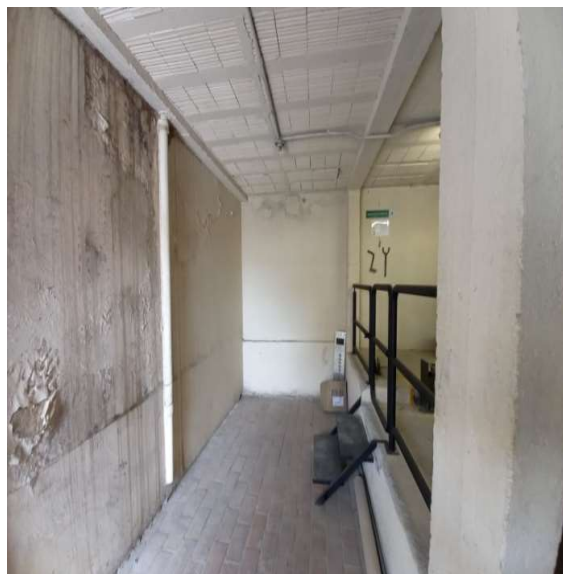
Imagem 12 – Parede da casa de máquinas com infiltração.

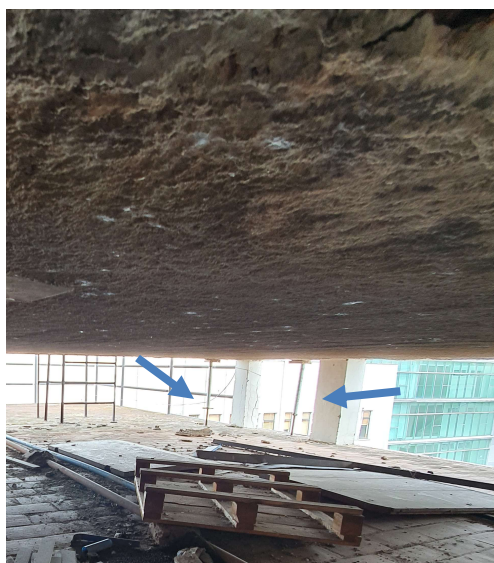
Imagem 14 – Ancoragem no entorno do pilar.
