| <b>RELATÓRIO: PATOLOGIAS RESERVATÓRIO SUPERIOR PRÉDIO 1</b> | <b>Nº:</b> 005/2021 |
| <b>Responsável pela emissão do documento:</b><br>Eng <sup>a</sup> Civil Cristiane Bolina da Cunha | <b>Data:</b> 25/03/2021 -<br>atualização |

Registrar a identificação de diversas patologias estruturais nos elementos construtivos do reservatório superior do prédio 1.

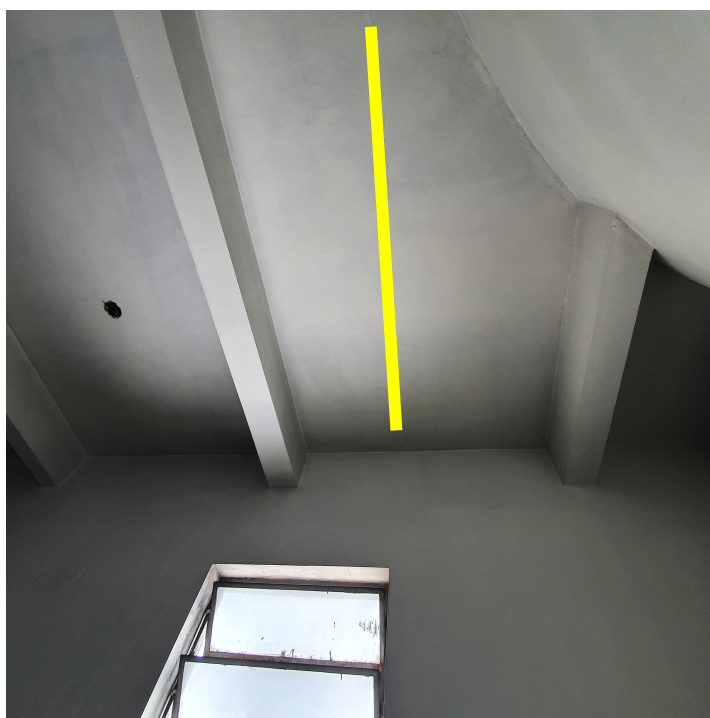
No mesmo alinhamento do pilar mais afetado, há uma fissura na laje do sexto pavimento, dentro da casa de máquinas dos elevadores sociais.

Imagem 01 – Laje da casa de máquinas dos elevadores sociais no 6º pavimento.

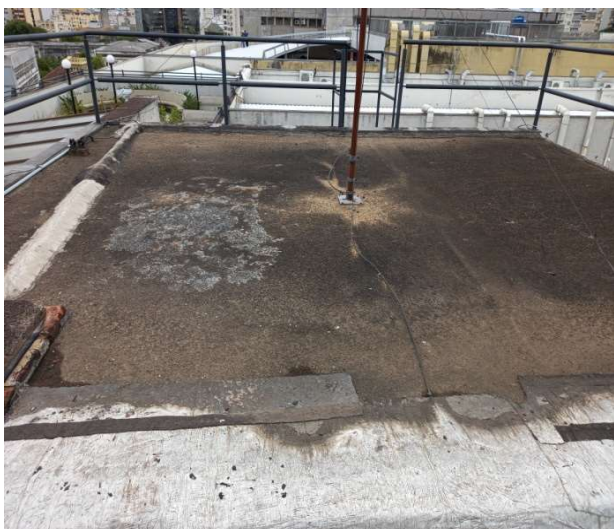
Imagem 02 – Laje de cobertura do reservatório.

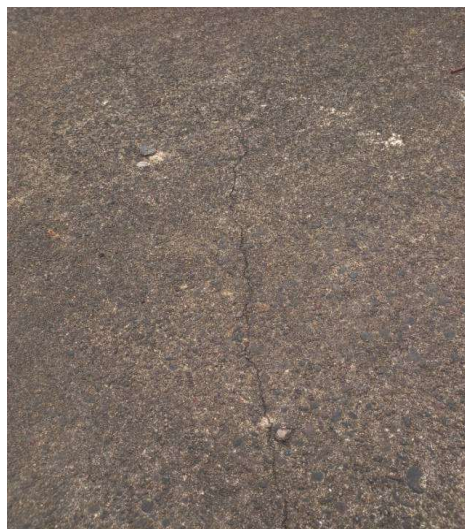
Imagem 03 – Fissura na laje de cobertura.

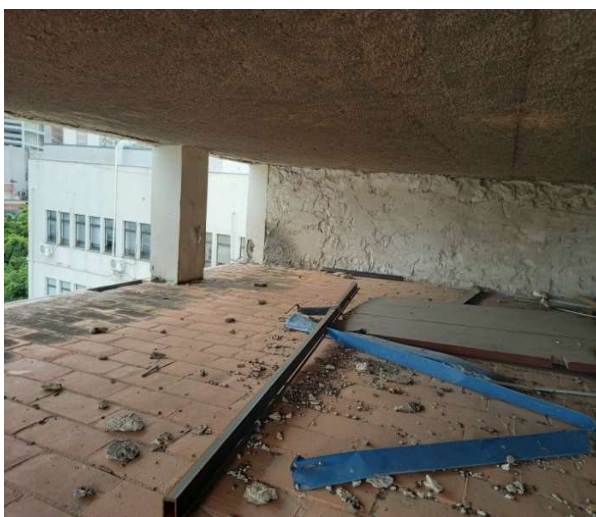
Imagem 04 – Laje do sexto pavimento.

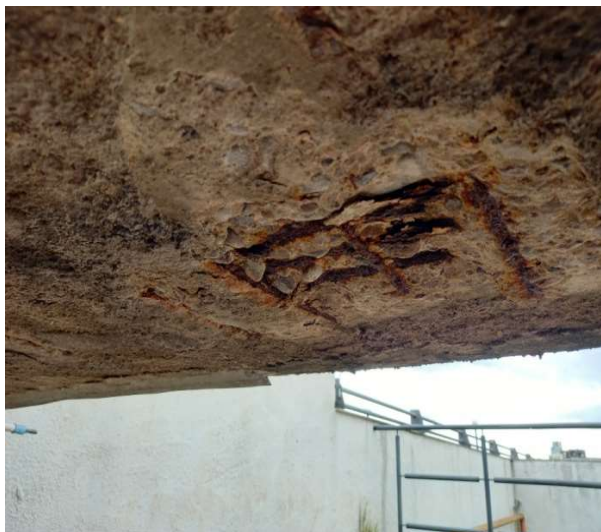
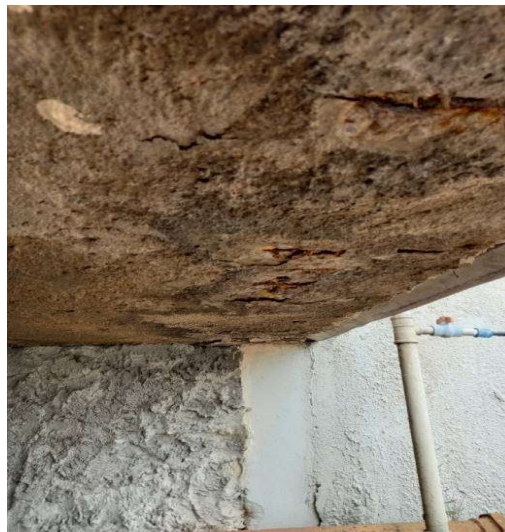
Na laje de fundo do reservatório há umidade constante e há várias pequenas fissuras no concreto. Neste mesmo elementos armaduras e agregados estão aparentes. As armaduras apresentam avançado estado de oxidação na laje e em pilares. A laje de cobertura do reservatório apresenta várias fissuras. Os pilares estão com aberturas em todas as faces e algumas com mais de 3mm de largura. Possivelmente as armaduras expostas por estas aberturas estão parcialmente comprometidas, podendo haver redução de seção das barras devido a exposição da armadura e perda da função estrutural.

Imagens 06 e 07 – Carbonatação do concreto da laje de fundo do reservatório e exposição das armaduras.

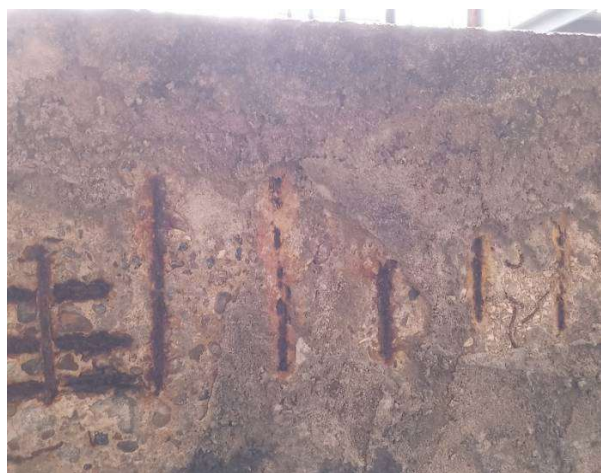
Imagem 08 – Armadura exposta e oxidada.

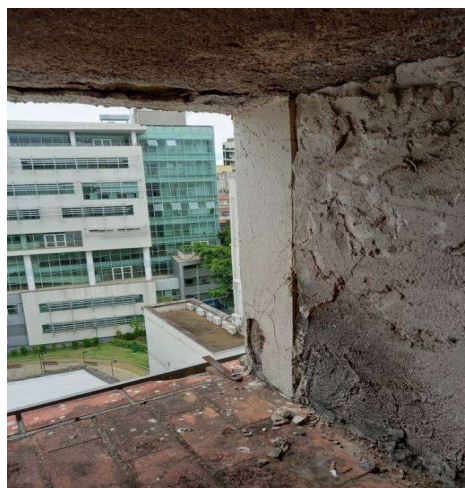
Algumas das aberturas identificadas nos pilares possuem mais 3mm de largura, o que caracteriza rachaduras, nível mais elevado e grave de possíveis danos a elementos estruturais.

Imagem 09 – Pilar com deslocamento do concreto e fissuras.

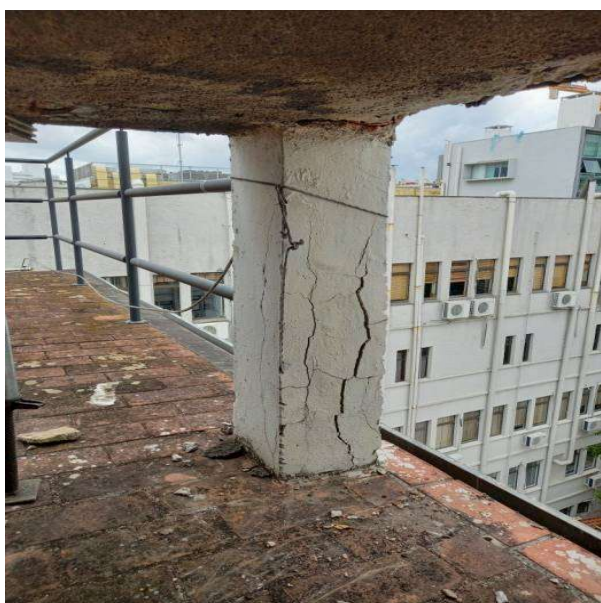
Imagem 10 – Pilar com trintas e rachaduras.

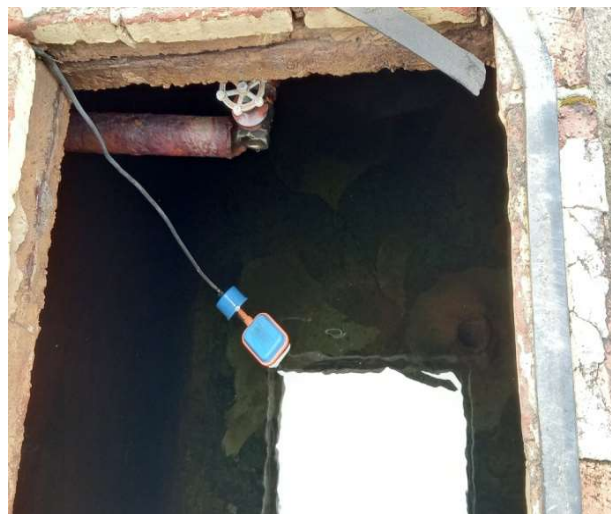
Além das patologias identificadas na estrutura do reservatório, as paredes do entorno também apresentam infiltrações e a tubulação de alimentação dos hidrantes está rompida e com muitos pontos oxidados.

Imagem 13 – Tubulação do hidrante rompida e oxidada.

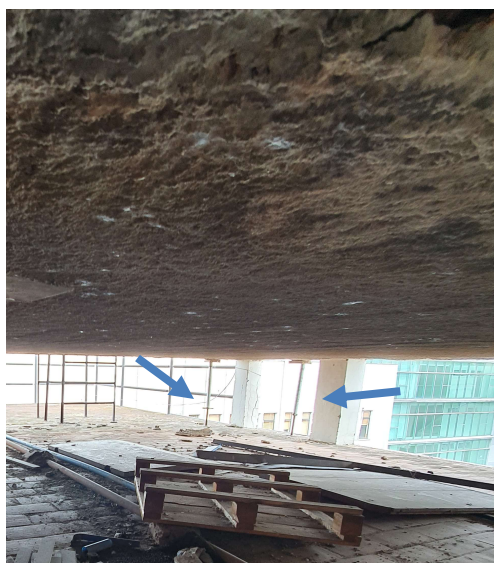
Imagem 14 – Ancoragem no entorno do pilar.
