## Anexo I - Comprovação de fatos supervenientes

Documentação dos fatos supervenientes ou não previstos em projeto para o primeiro termo aditivo de preço e prazo.

O relatório documenta os fatos supervenientes e alterações de projeto discriminados na nota técnica 38/2026 DIFISC.

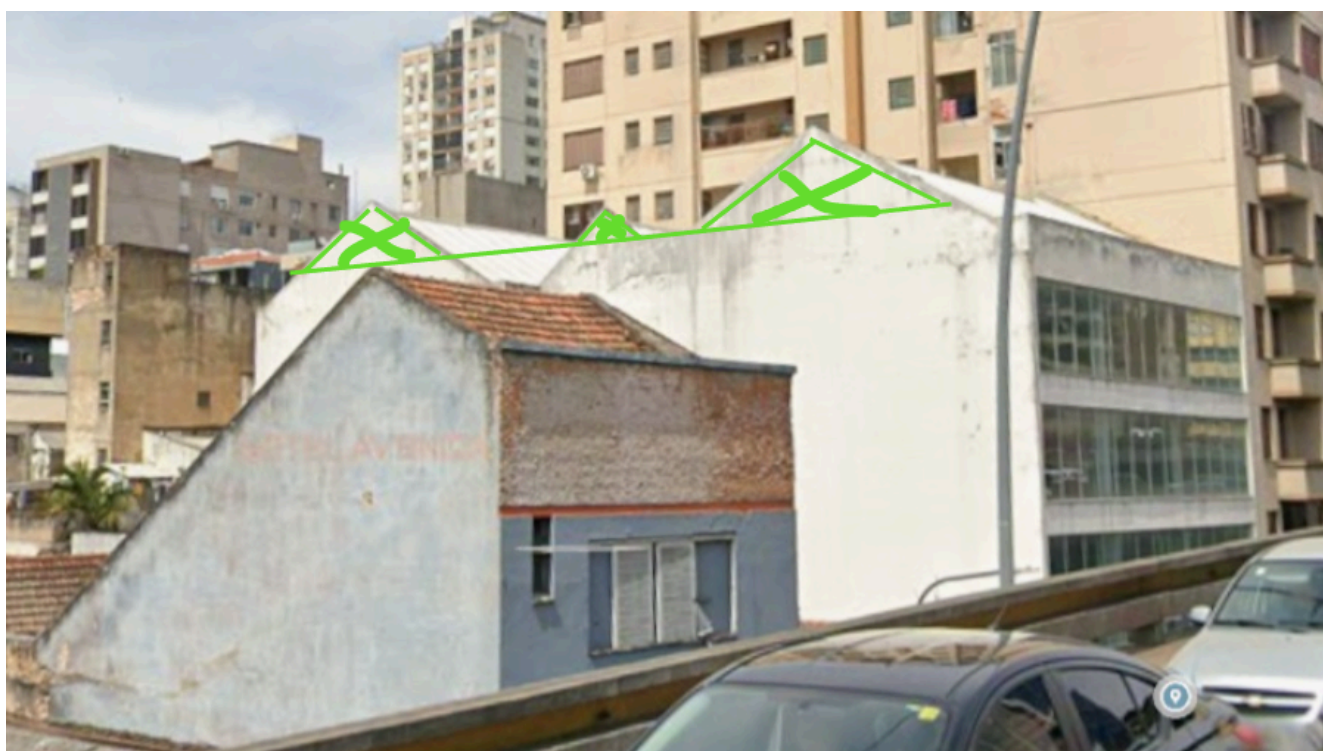
Será necessário demolir as platibandas, as quais o projeto previa o aproveitamento, para que esta demolição seja realizada com segurança. As platibandas a demolir estão indicadas na cor verde, na Figura 1.

Figura 1 - Indicação das platibandas a demolir (fonte: adaptado do Google Street View)

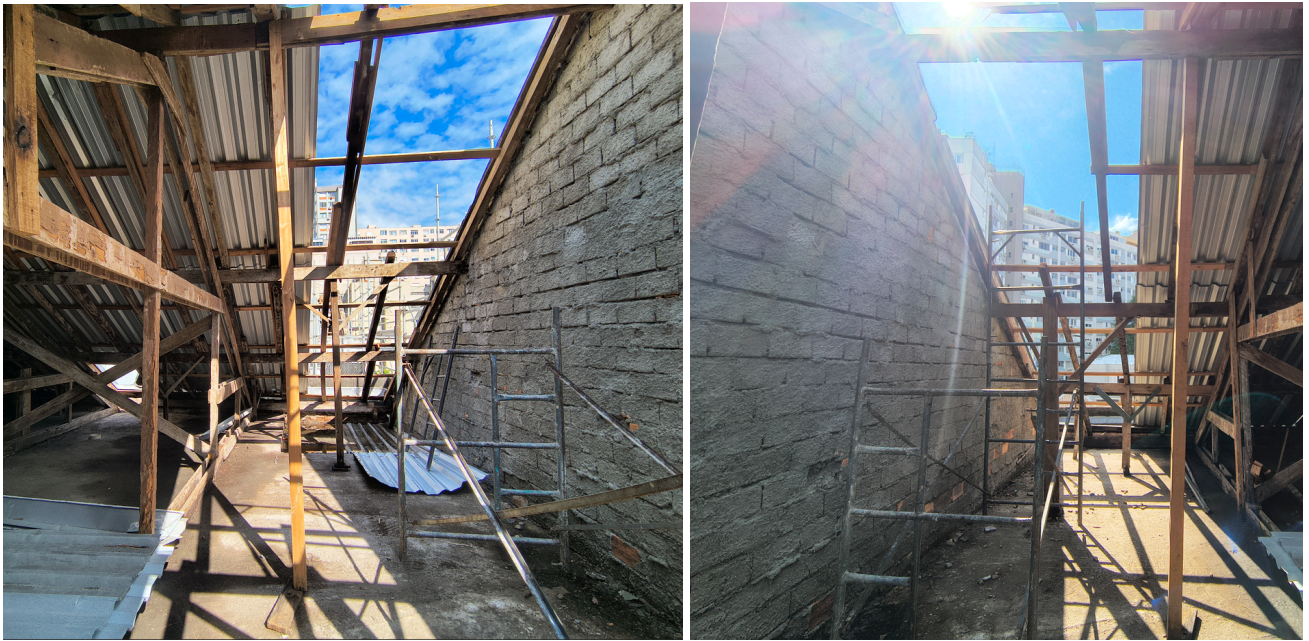
Figura 2 - Indicação das platibandas a demolir (fonte: acervo da UFCSPA)

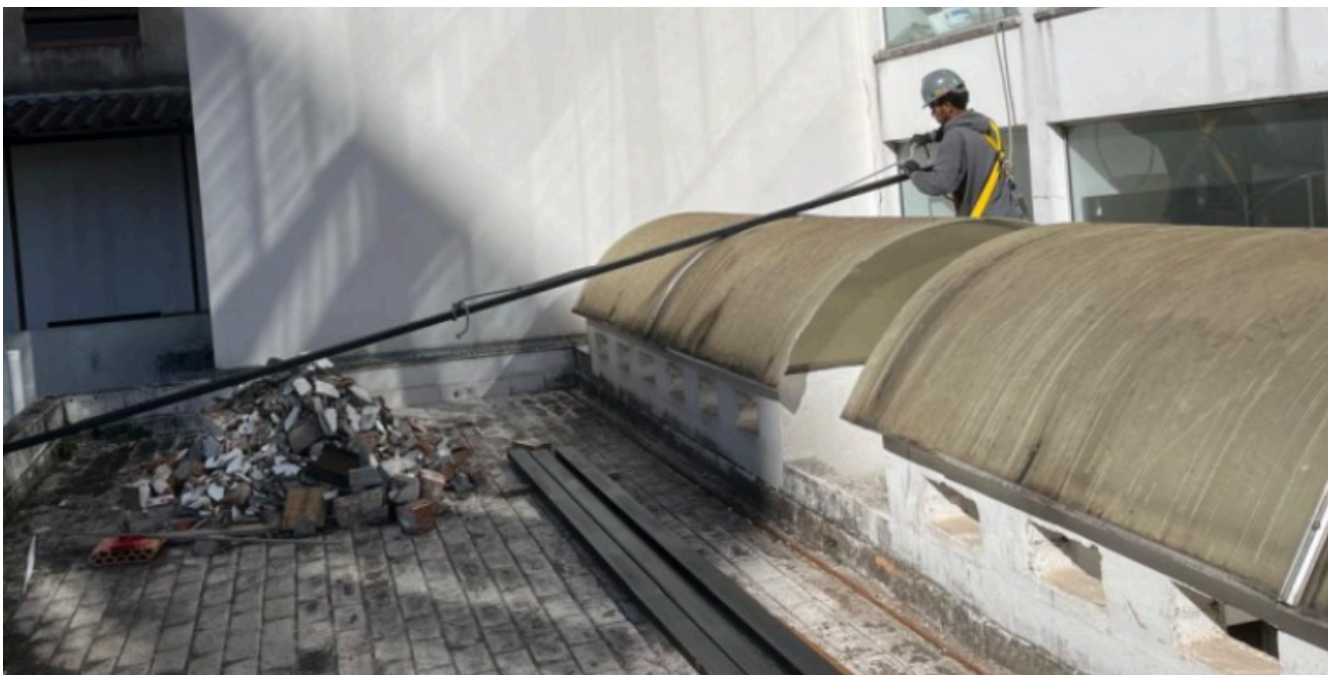
No terraço existente no segundo pavimento, existem zenitais que encontram-se em avançado estado de deterioração. As coberturas em acrílico estão desgastadas, com sujidades incrustadas. Além disso, em intemperies muito intensas pode haver a entrada de água pela, portanto optamos pelo fechamento das aberturas com laje pré-moldada. Os zenitais podem ser vistos na Figura 3.

Figura 3 - Zenitais a demolir e fechar com laje pré-moldada (fonte: acervo da UFCSPA)

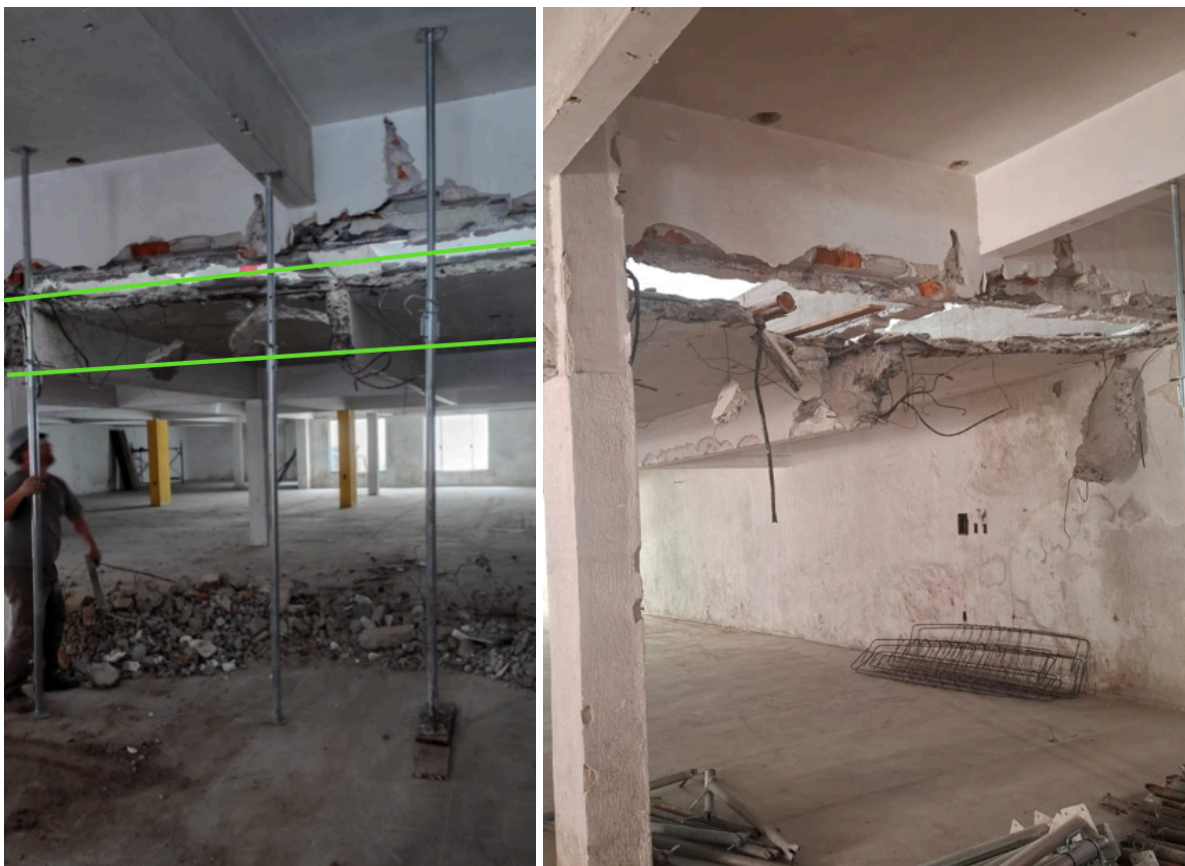
No local onde há mudança de nível. Havia apenas uma alvenaria insuficientemente armada, a qual foi demolida muito facilmente em comparação com outras estruturas de concreto existentes no prédio. Na Figura 4 é possível observar a estrutura já demolida; também é possível observar que há outras vigas e lajes a serem demolidas que demandam escoramento para que ocorra uma demolição eficiente e segura. A demolição destas vigas não foi contabilizada em projeto.

Figura 4 - Inexistência de viga em mudança de nível (fonte: acervo da UFCSPA)

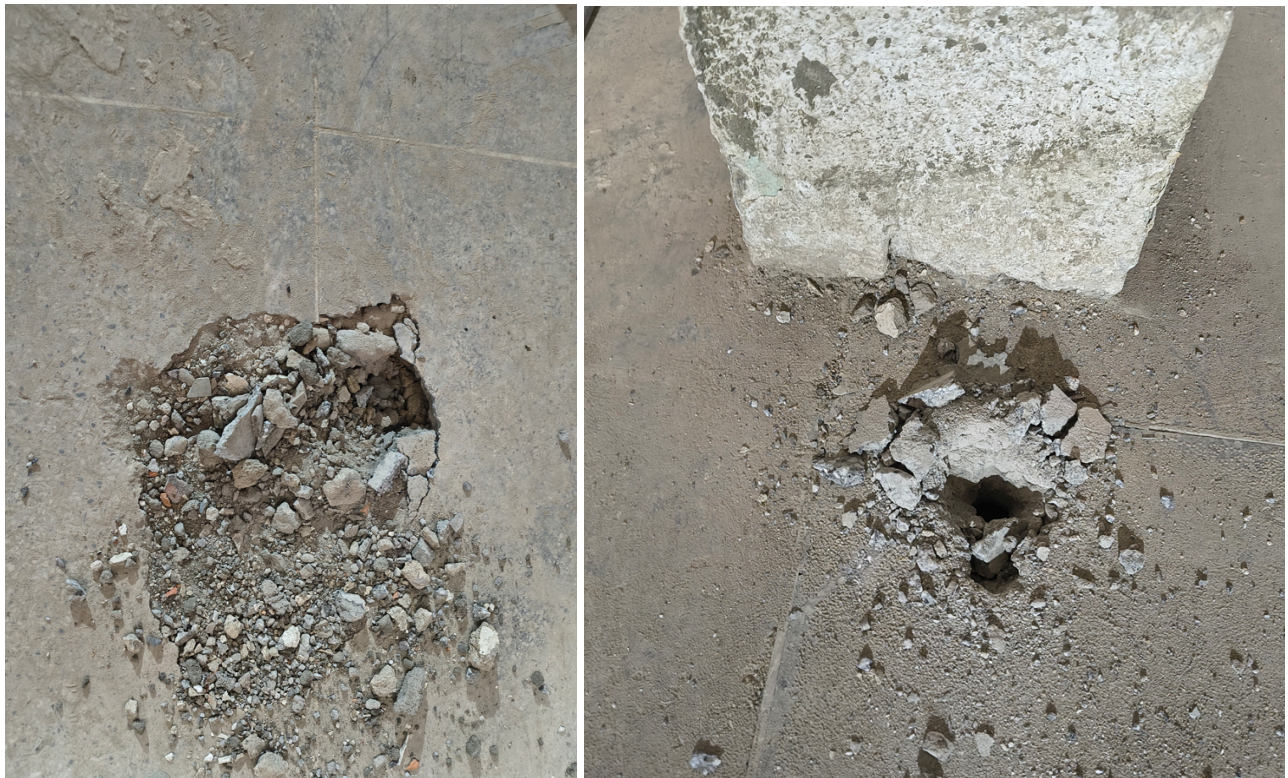
Foi identificado que o contrapiso do térreo não apresentava capacidade de suporte para as paredes de alvenaria previstas, visto que o contrapiso se rompeu com facilidade. Será necessário removê-lo integralmente ou reforçá-lo. A Figura 5 mostra testes destrutivos realizados no piso e contrapiso.

Figura 5 - Contrapiso sem capacidade de suporte, pavimento térreo (fonte: acervo da UFCSPA)

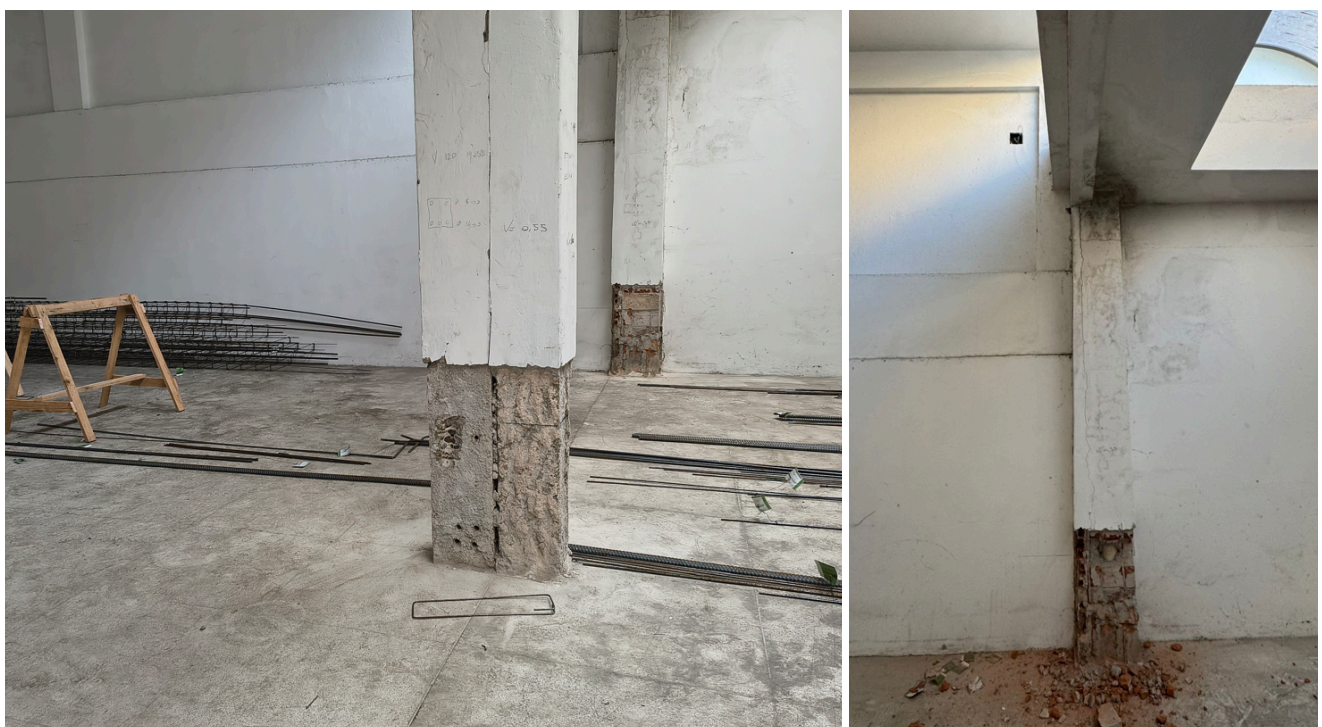
Foi identificada uma junta de dilatação, nos pavimentos térreo e segundo, não previsto nos projetos estrutural e arquitetônico. A Figura 6 mostra esta junta, existente entre duas estruturas diferentes do prédio.

Figura 6 - Junta de movimentação não identificada em projeto, segundo pavimento (fonte: acervo da UFCSPA)

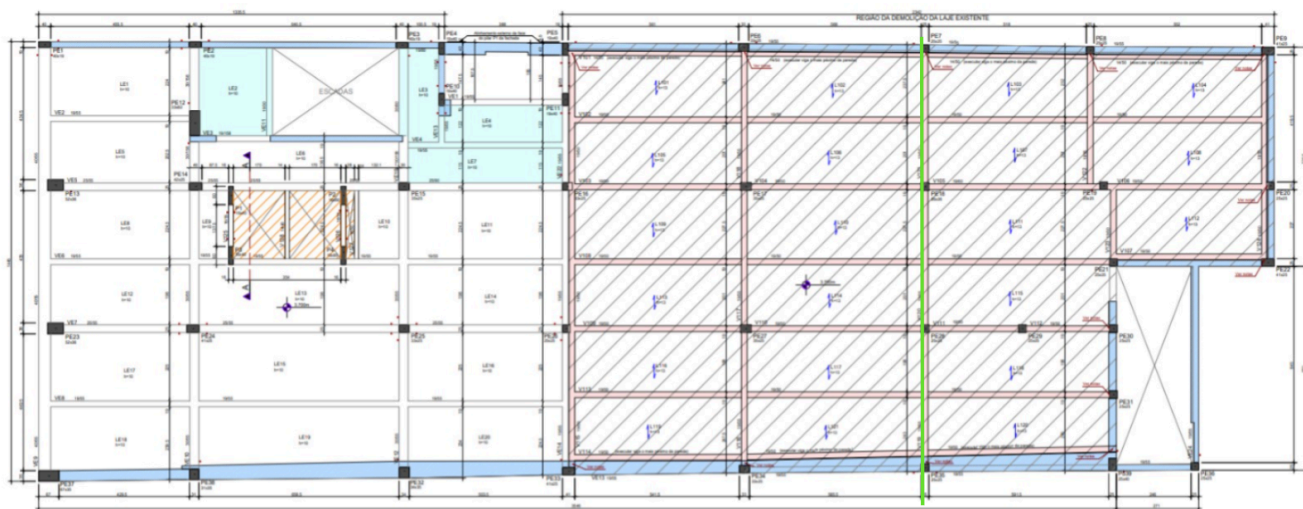
Figura 7 - Identificação da posição da junta de movimentação não identificada em projeto, segundo pavimento (fonte: adaptado do projeto estrutural - acervo da UFCSPA)

A Figura 7 mostra a identificação, em verde, do local desta junta em projeto. Para resolver, serão espelhadas as vigas V119, V120 e V121.

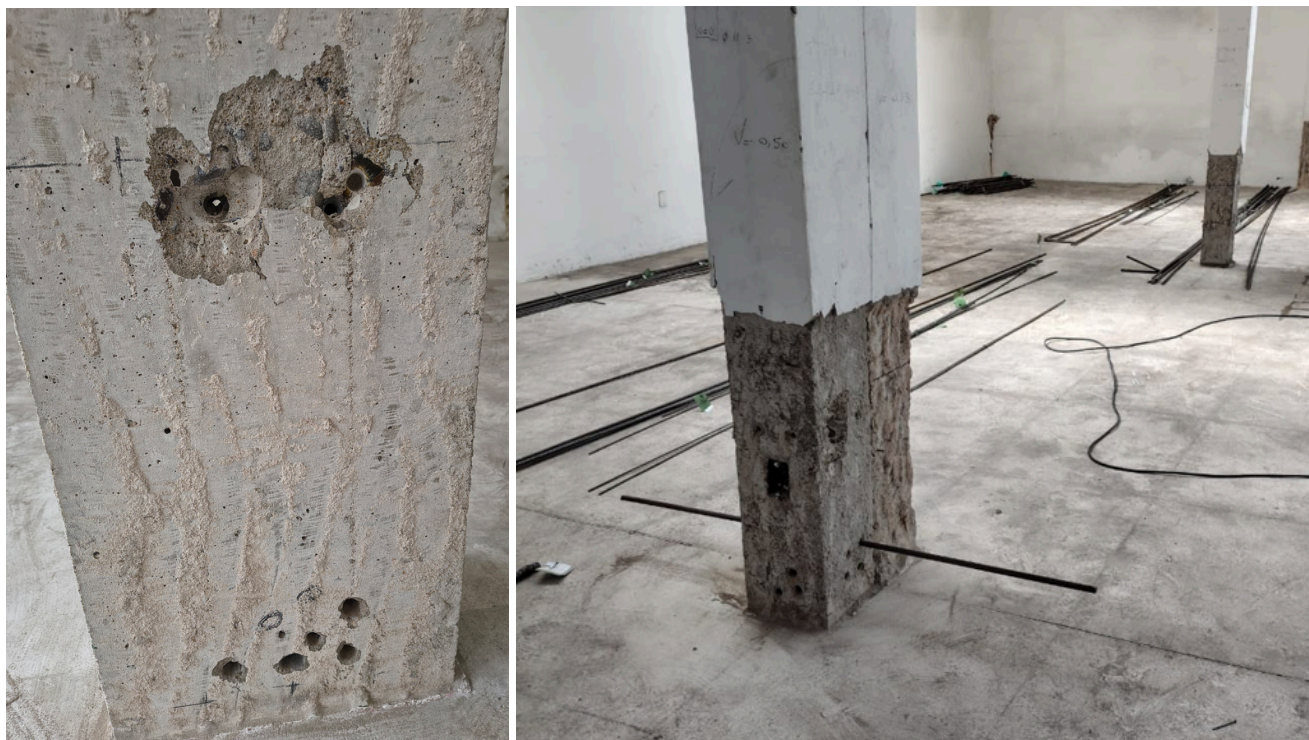
Houve dificuldade em fixar as vigas de concreto armado nos pilares, no segundo pavimento, pois como mostra a Figura 8, os pilares possuem um alto índice de armadura. Para tal, deverá ser realizada a fixação com adesivo estrutural

Figura 8 - Fixação de armaduras nos pilares, segundo pavimento (fonte: acervo da UFCSPA)

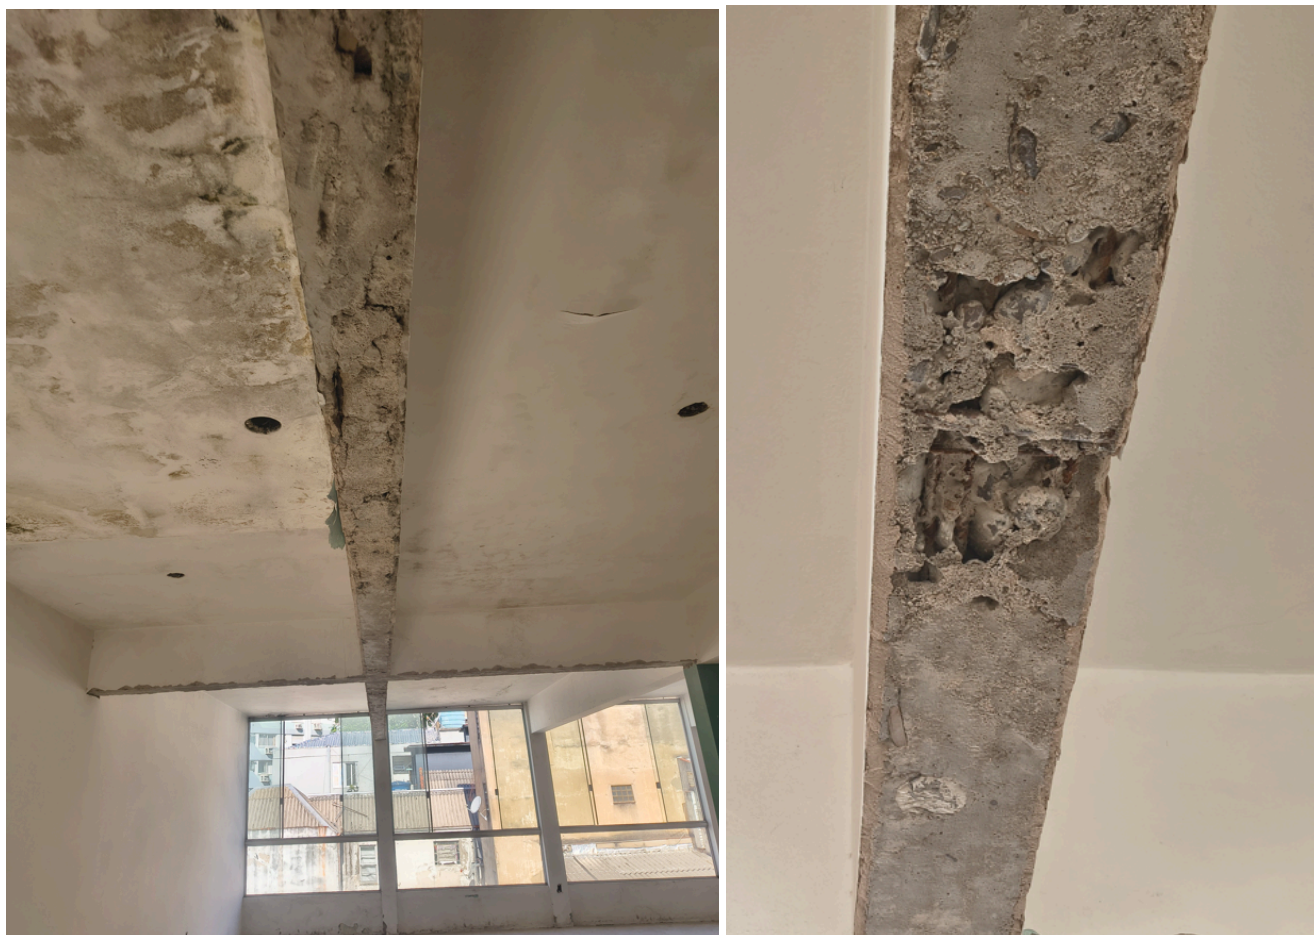
No quarto pavimento, foram identificadas vigas com severo comprometimento da cobertura de concreto inferior. As vigas também apresentam desgaste nas armaduras, que demandam apicoamento, tratamento de superfície e novo cobrimento antes da execução dos reforços previstos para o local. A Figura 9 mostra as faces inferiores das vigas após início da preparação para recebimento dos reforços estruturais.

Figura 9 - Vigas com armaduras e cobrimentos comprometidos, quarto pavimento (fonte: acervo da UFCSPA)

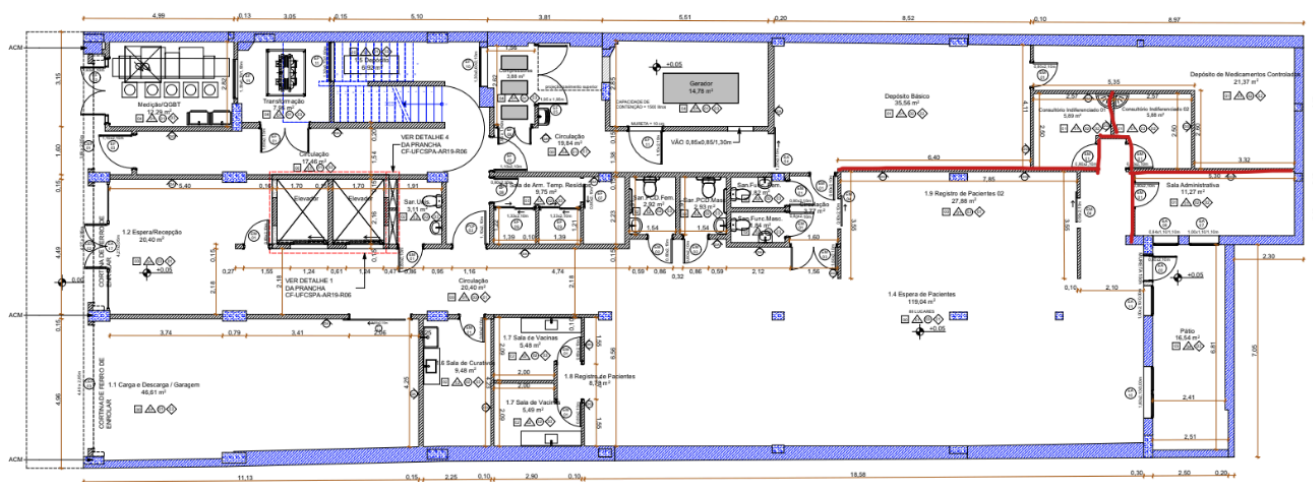
Figura 10 - Layout com indicação das paredes a serem executadas com placas duplas de gesso, pavimento térreo (fonte: adaptado do projeto arquitetônico - acervo da UFCSPA)

Para melhoria do isolamento térmico e acústico, foram duplicadas as paredes, conforme destacado nas Figuras 10, 11, 12 e 13, em vermelho. Estas paredes devem ser executada com duas placas de gesso. Todas as paredes de gesso devem receber isolamento com lã de vidro ou similar.

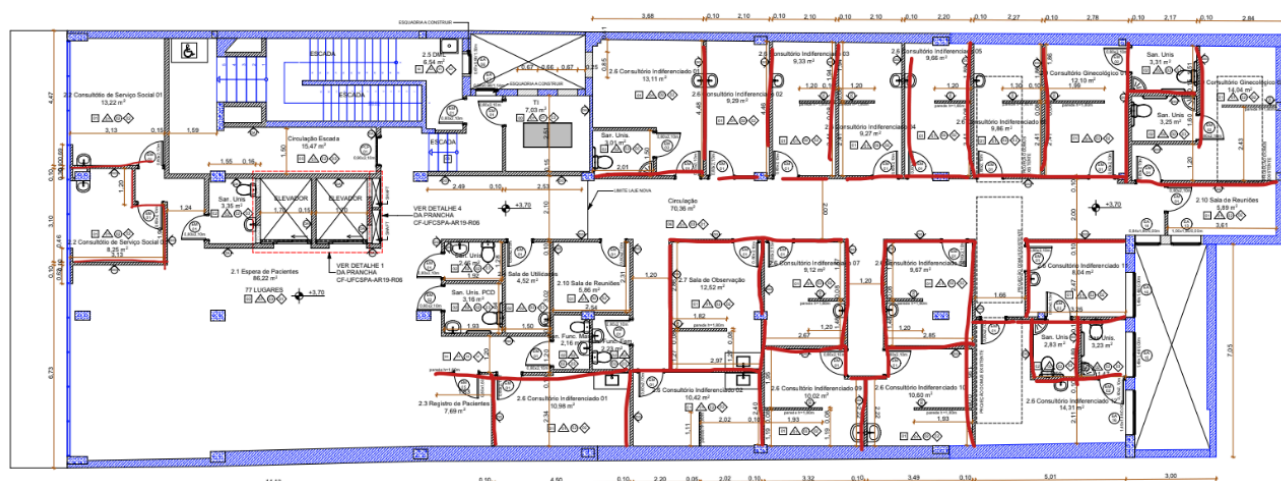
Figura 11 - Layout com indicação das paredes a serem executadas com placas duplas de gesso, segundo pavimento (fonte: adaptado do projeto arquitetônico - acervo da UFCSPA)

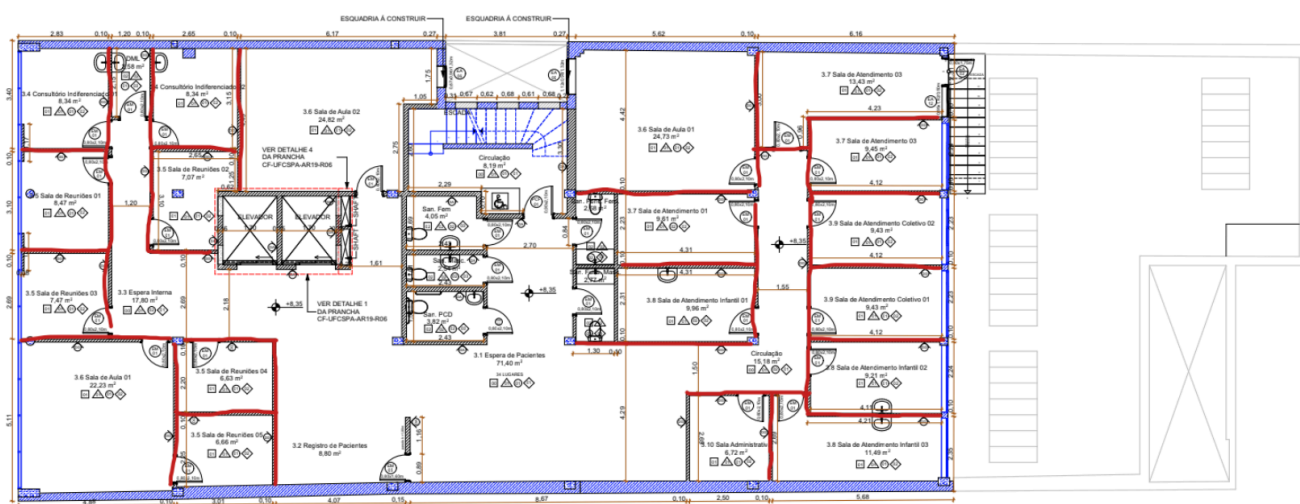
Figura 12 - Layout com indicação das paredes a serem executadas com placas duplas de gesso, terceiro pavimento (fonte: adaptado do projeto arquitetônico - acervo da UFCSPA)

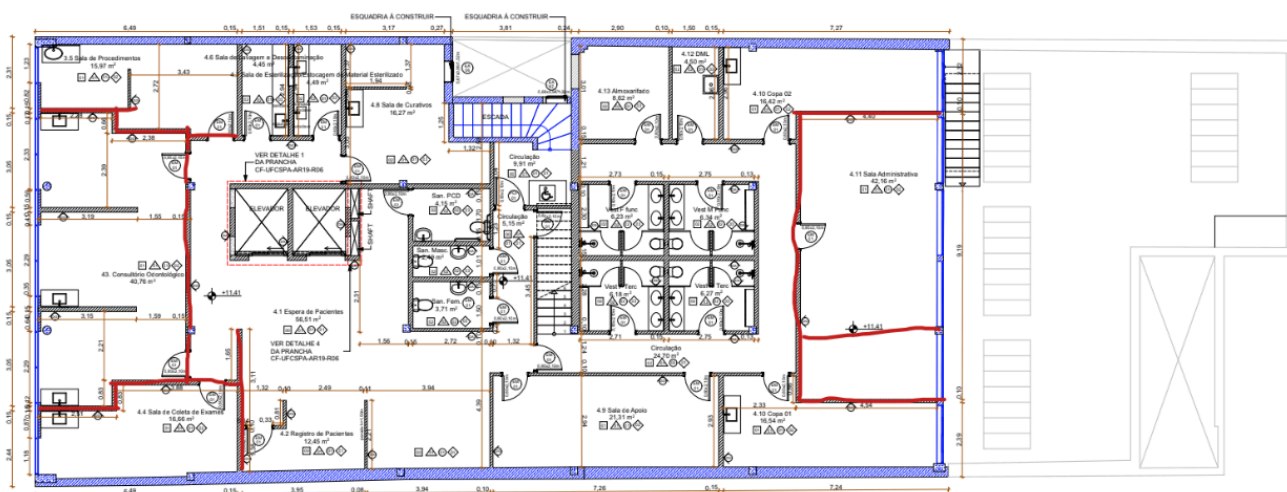
Figura 13 - Layout com indicação das paredes a serem executadas com placas duplas de gesso, quarto pavimento (fonte: adaptado do projeto arquitetônico - acervo da UFCSPA)

A Figura 13 também indica a inclusão de uma nova parede para que haja uma sala de reuniões na sala administrativa do quarto pavimento.

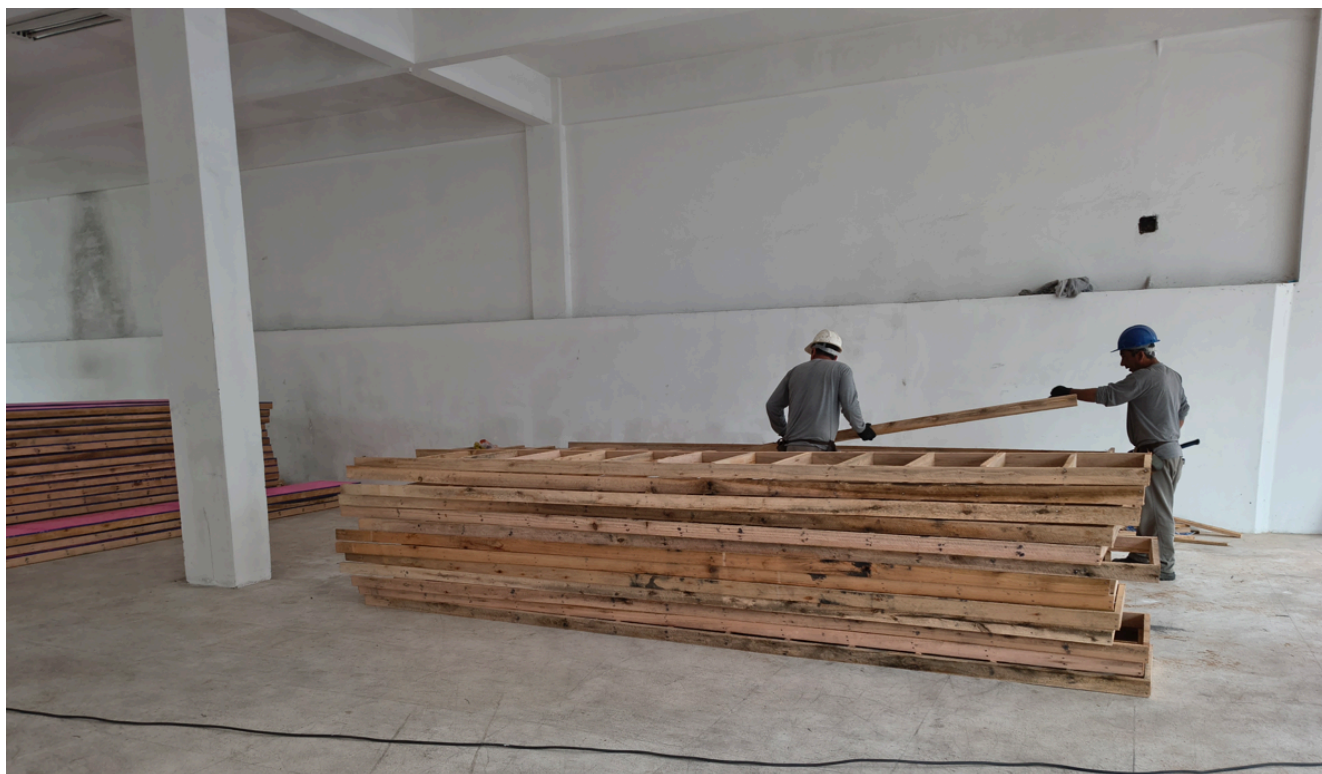
No segundo pavimento, há uma parede dupla até aproximadamente 2 metros de altura, sendo necessário realizar o fechamento da altura restante, conforme mostrado na Figura 14.

Figura 14 - Meia-parede a fechar (fonte: acervo da UFCSPA)
