| <b>severo<br/>&amp; tenfen</b> | <b>RELATÓRIO TÉCNICO MENSAL DA PRESTAÇÃO DE SERVIÇOS</b> | | |
| | 28/02/2023 (Referente aos meses janeiro e fevereiro) | | Contrato nº 59/2022 |

| Cliente | UNIVERSIDADE FEDERAL DE CIÊNCIAS DA SAÚDE DE PORTO ALEGRE (UFCSPA) | | |
| Equipamentos | Sistema preventivo de incêndio | | |

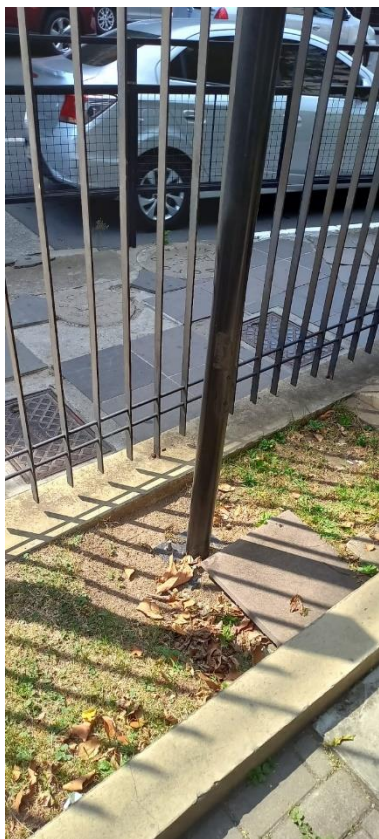
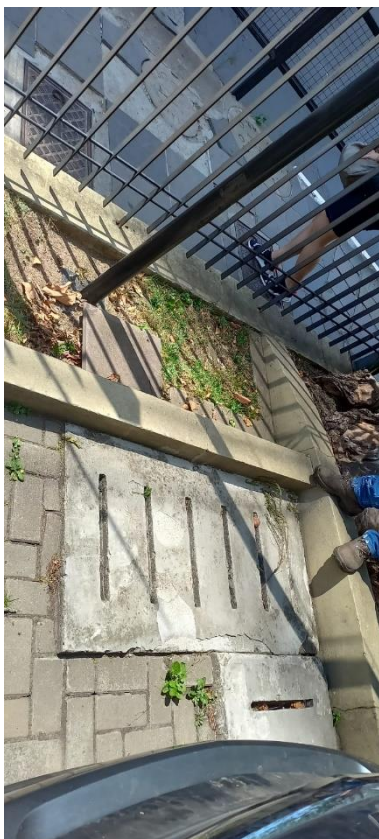
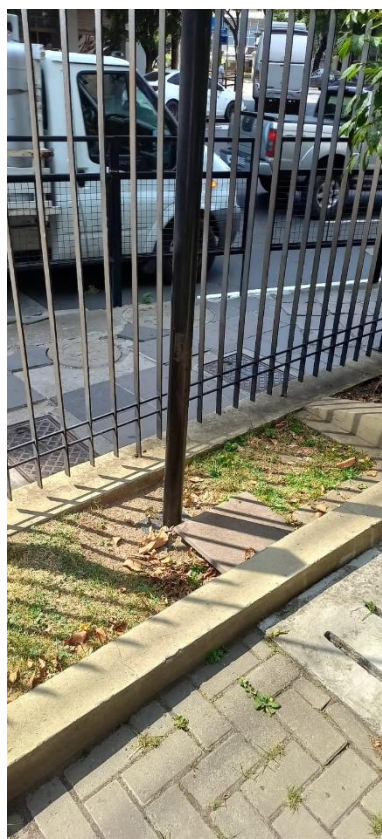
### PRÉDIO I

- Demonstração fotográfica acima, de algumas caixas de hidrantes. Fica a critério da Universidade na reinstalação das caixas que estão localizadas na calçada da mesma e instalá-la dentro do cercado.

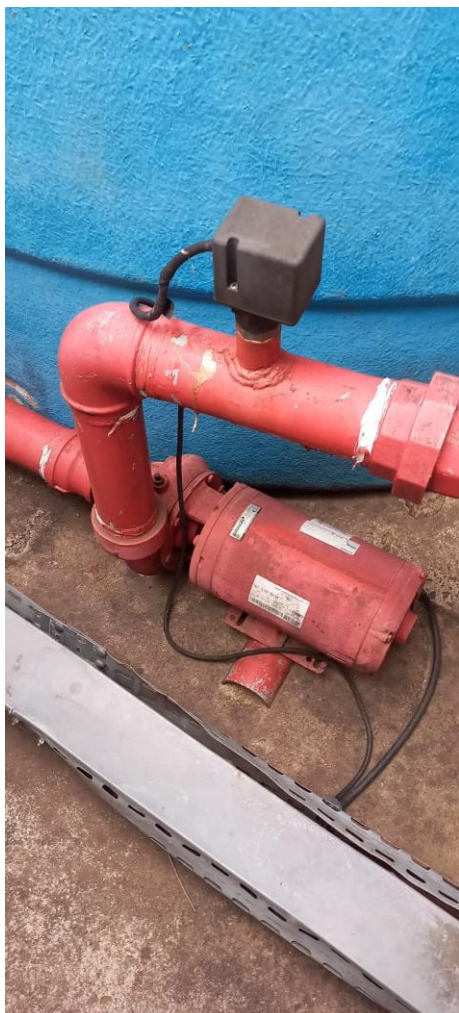
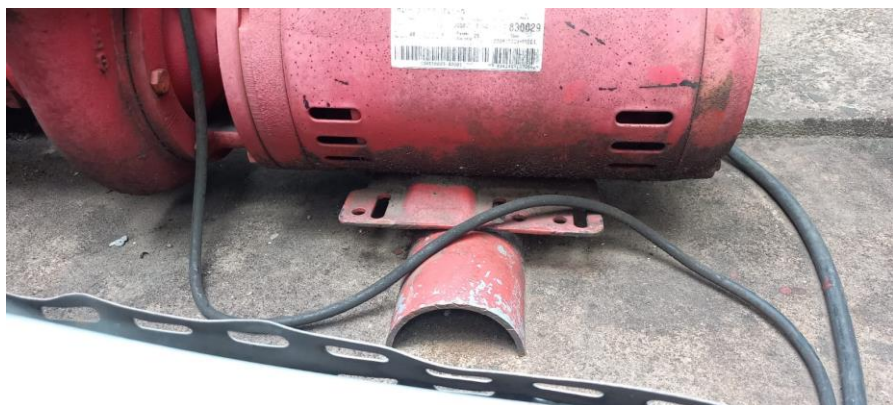
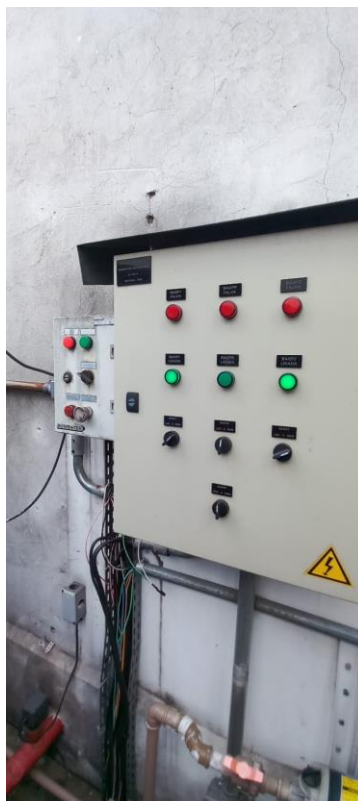
- Na motobomba acima, é sugestão da empresa em instalar uma base mecânica feita de cantoneira para não deixá-la no chão;
- O quadro elétrico, citado na foto acima, necessário uma proteção de acrílico, pois o mesmo é localizado na parte externa no prédio, ficando assim, exposto à chuva.
