| <b>severo<br/>&amp; tenfen</b> | <b>RELATÓRIO DE DIAGNÓSTICO INICIAL</b> | | |

### RELATÓRIO DE DIAGNÓSTICO INICIAL

**UFCSPA – UNIVERSIDADE FEDERAL DE CIÊNCIAS DA SAÚDE DE PORTO ALEGRE**

Relatório de inspeção técnica dos sistemas fixos de proteção contra incêndio nas dependências do PRÉDIO 01 da UFCSPA, localizado na Rua Sarmiento Leite nº 245, em Porto Alegre/RS.

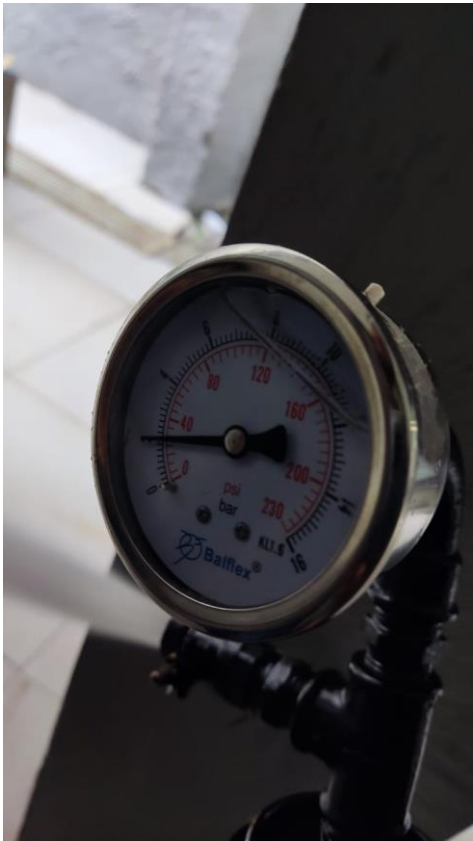
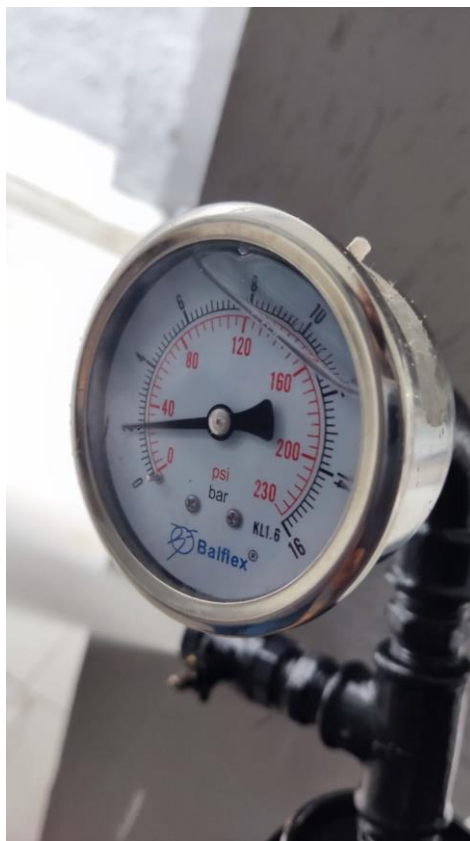
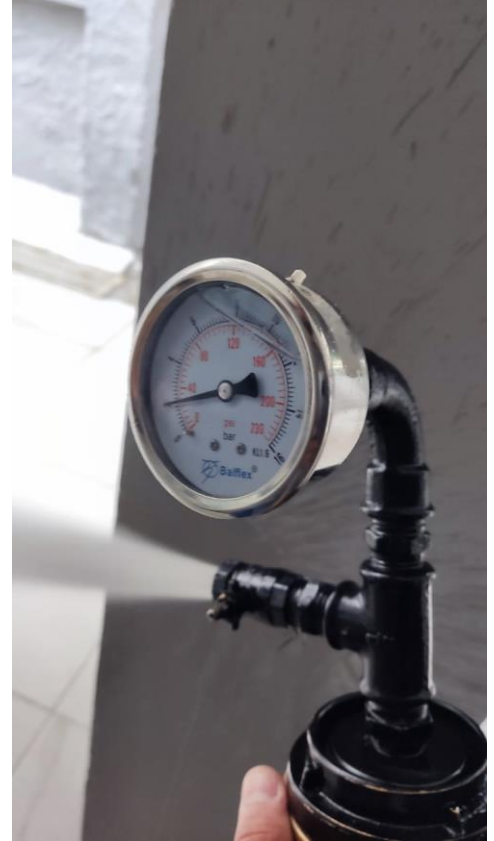
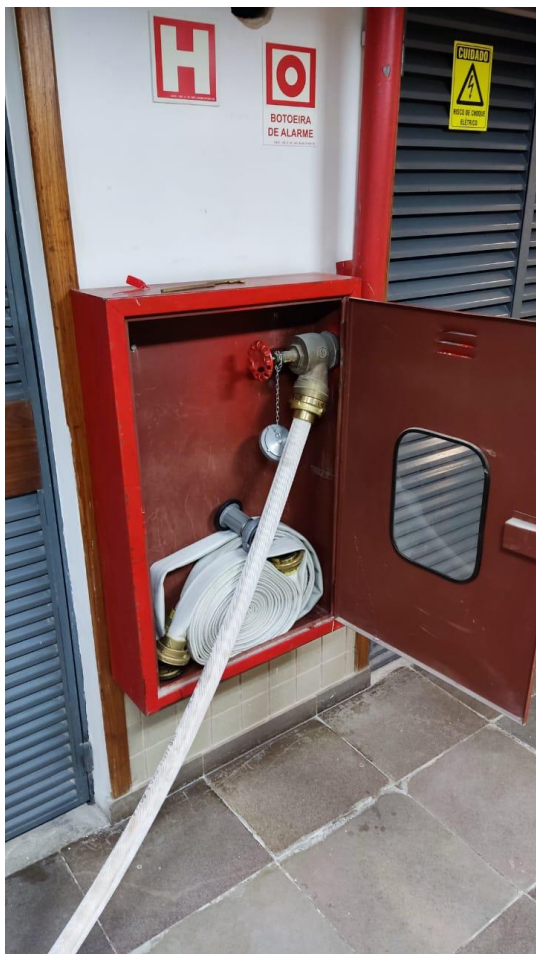
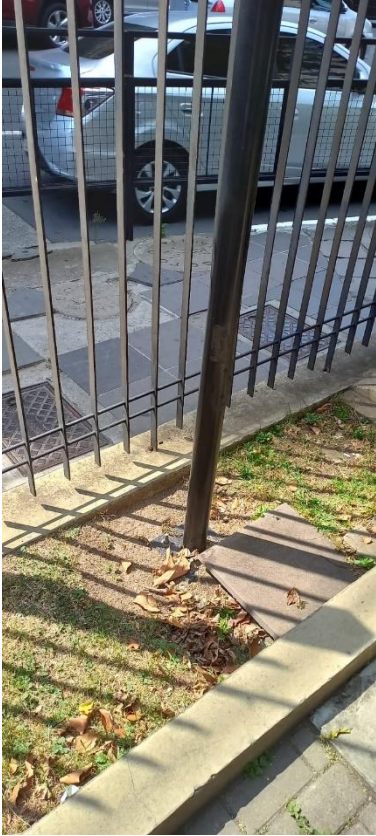
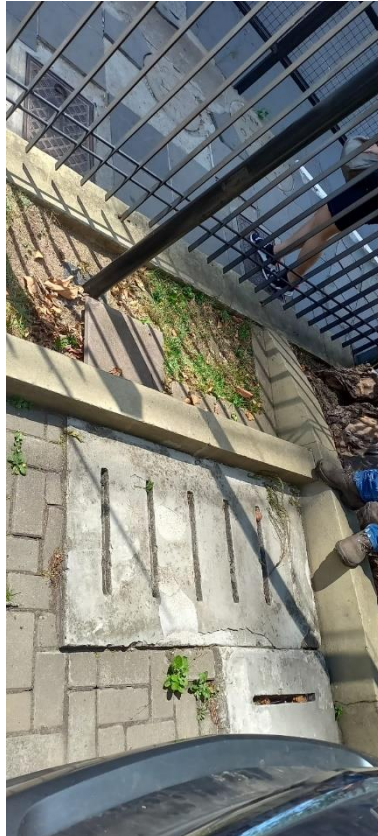
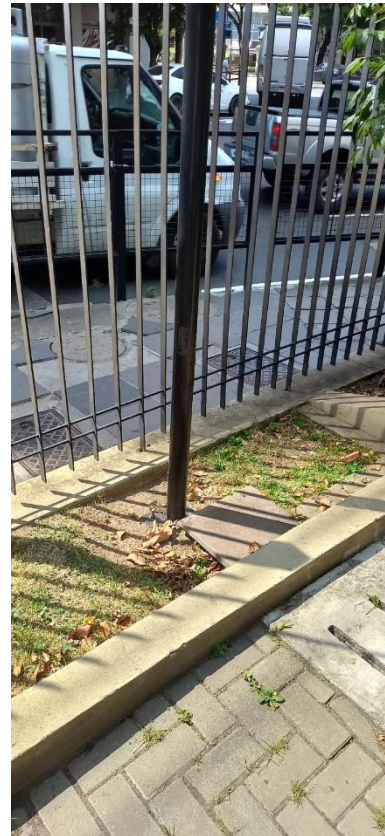
- O sistema de hidrantes se encontra operando por gravidade;
- De acordo com a NBR 13714 – Sistemas de hidrantes e de mangotinhos para combate a incêndio – Edição janeiro 2000 (última versão publicada pela ABNT), como segue um trecho abaixo, se não é alcançado a pressão suficiente para os hidrantes, é necessário uma bomba de reforço, porém, de acordo com os testes efetuados (segue fotos abaixo), o sistema está atendendo à norma mencionada, porém, em época, averiguaremos com mais detalhes junto ao PPCI do prédio.

- Demonstração fotográfica acima, de algumas caixas de hidrantes. Fica a critério da Universidade na reinstalação das caixas que estão localizadas na calçada da mesma e instalá-la dentro do cercado.

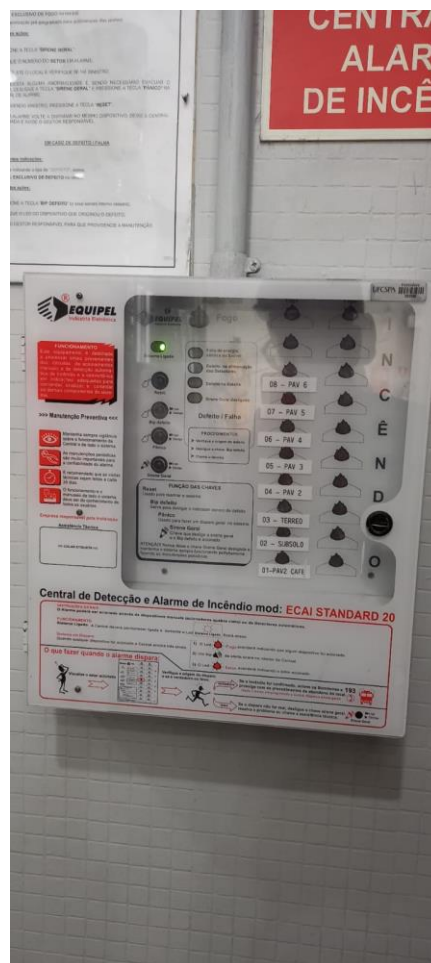
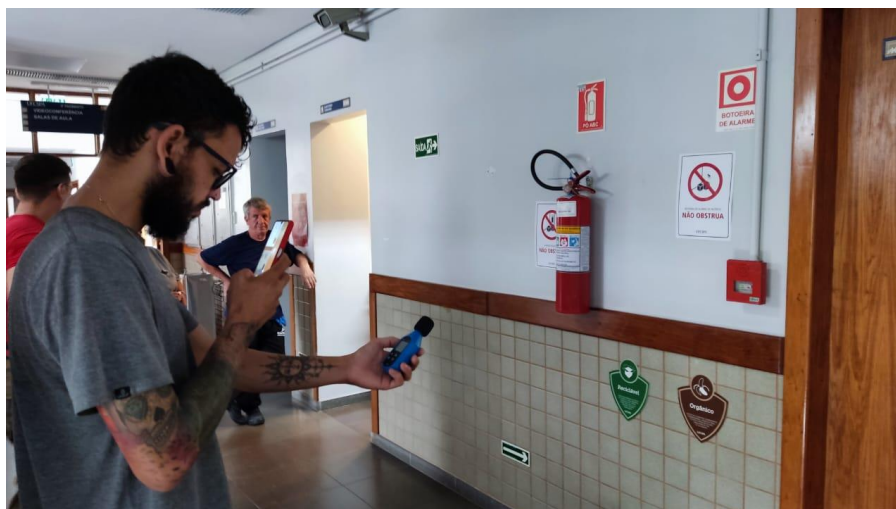
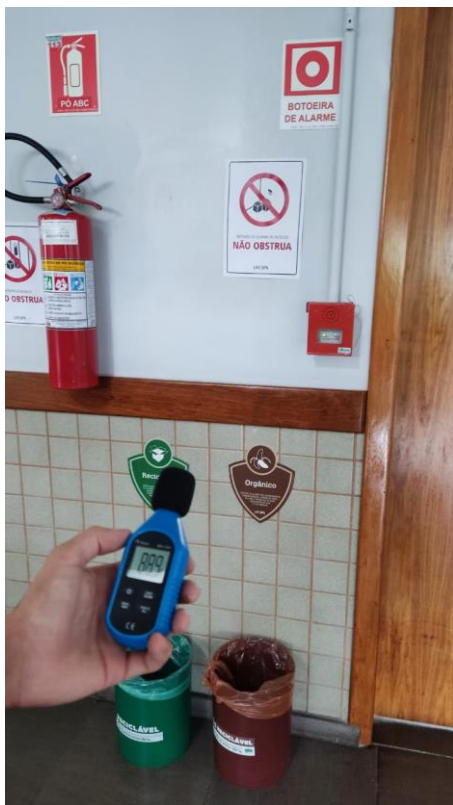
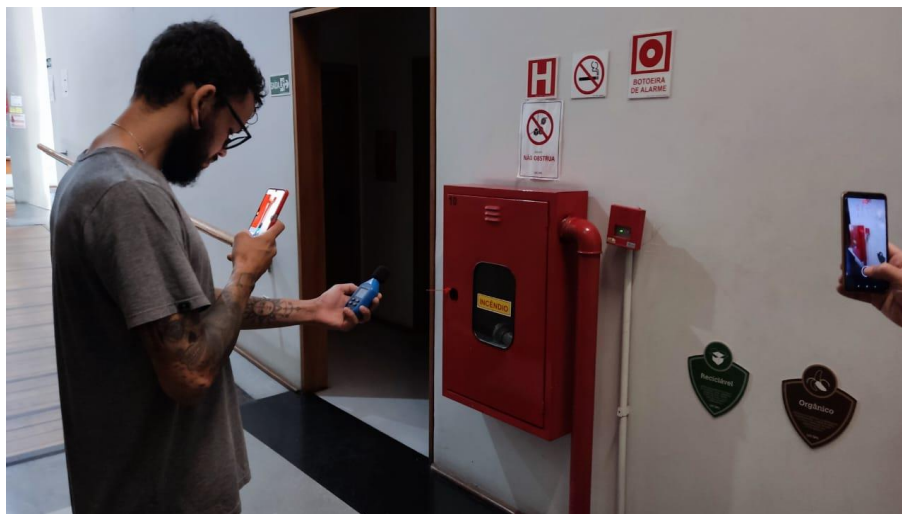
- O sistema de alarme de incêndio se encontra operando por uma central de alarme de incêndio marca EQUIPEL, modelo ECAI STANDARD 20 e acionadores manuais.
- De acordo com a NBR 17240 - Sistemas de detecção e alarme de incêndio – Projeto, instalação, comissionamento e manutenção de sistemas de detecção e alarme de incêndio – Edição 2010 (última versão publicada pela ABNT), o sistema encontra-se dentro da norma citada, porém, a versão da central de alarme de incêndio é obsoleta, e dificulta o acesso de compras de acionadores manuais e outros componentes da mesma marca, tendo que ser substituídos por marcas similares;
- Segue abaixo demonstração fotográfica dos testes efetuados no prédio:

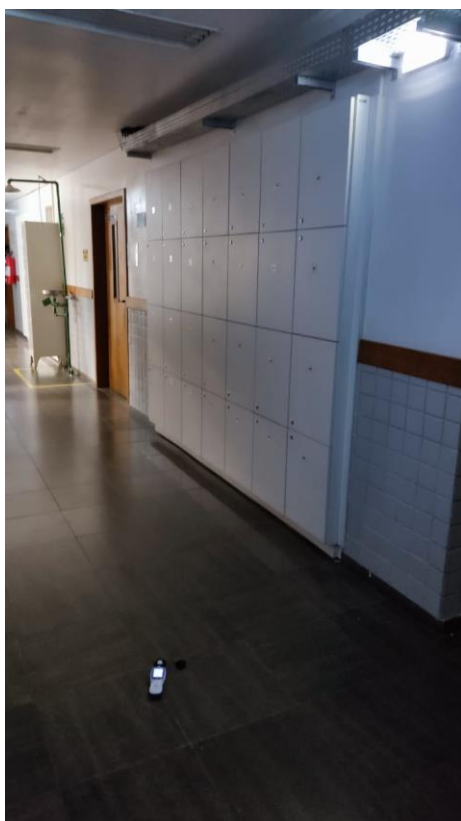
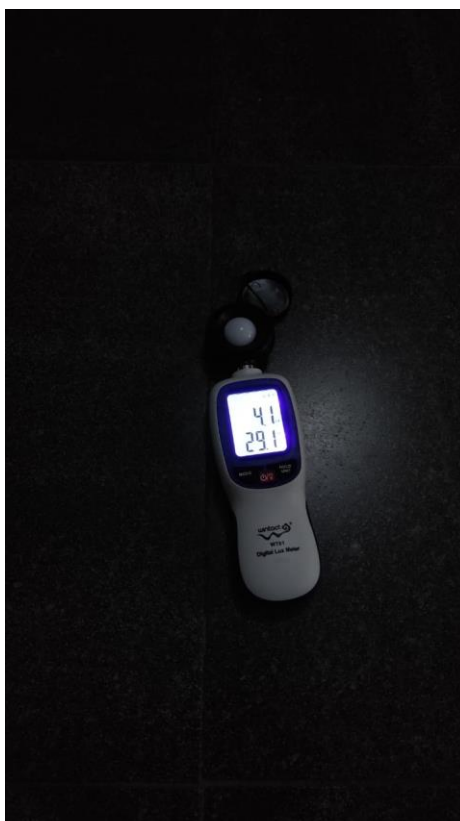
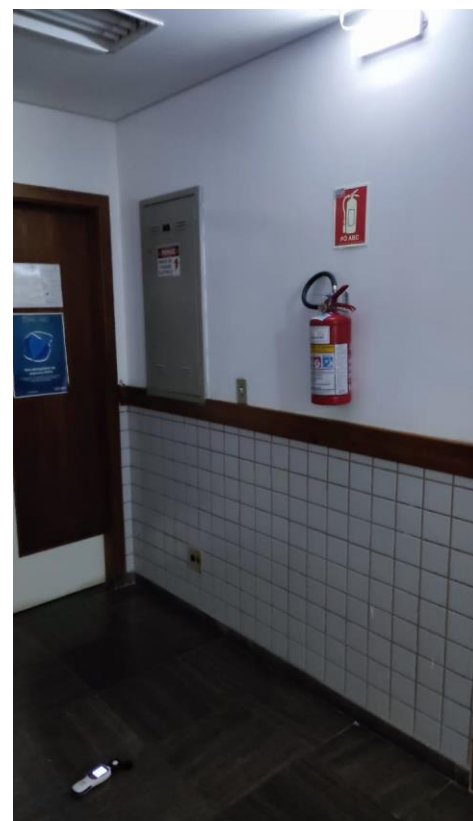
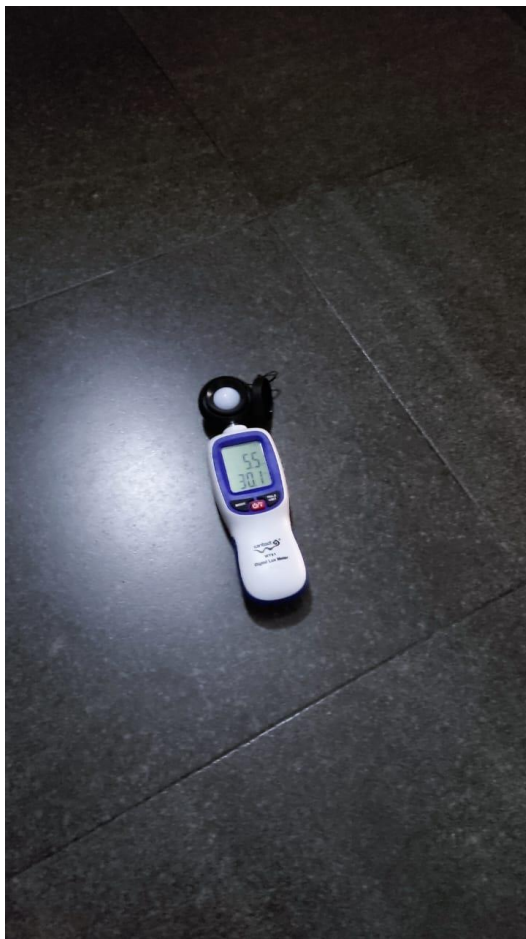
- O sistema de iluminação e balizamento de saída de emergência é operado por luminárias autônomas e balizadores de saída de emergência, que por padrão e escolha da Universidade, estão sempre acesos/ligados;
- De acordo com a NBR 10898 – Sistema de Iluminação de Emergência, o sistema encontra-se dentro da norma citada, porém, há algumas luminárias a serem substituídas;
- Segue abaixo demonstração fotográfica dos testes efetuados no prédio:
