| <b>severo<br/>&amp; tenfen</b> | <b>RELATÓRIO DE DIAGNÓSTICO INICIAL</b> | | |

## SISTEMAS DE PROTEÇÃO CONTRA INCÊNDIO

### RELATÓRIO DE DIAGNÓSTICO INICIAL

**CAMPUS CENTRO  
PRÉDIO I**

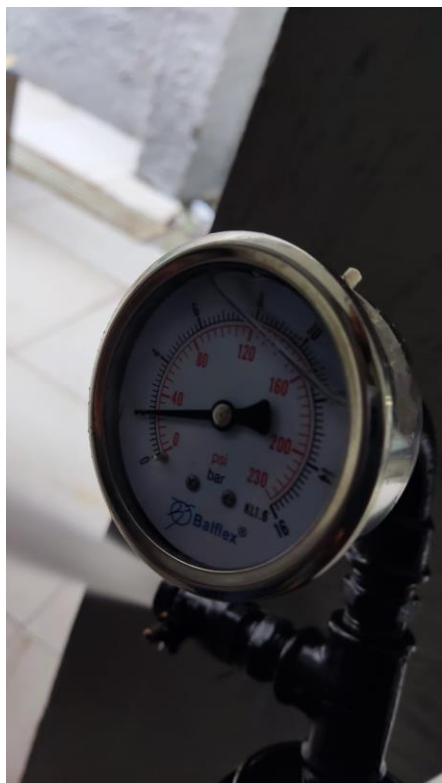
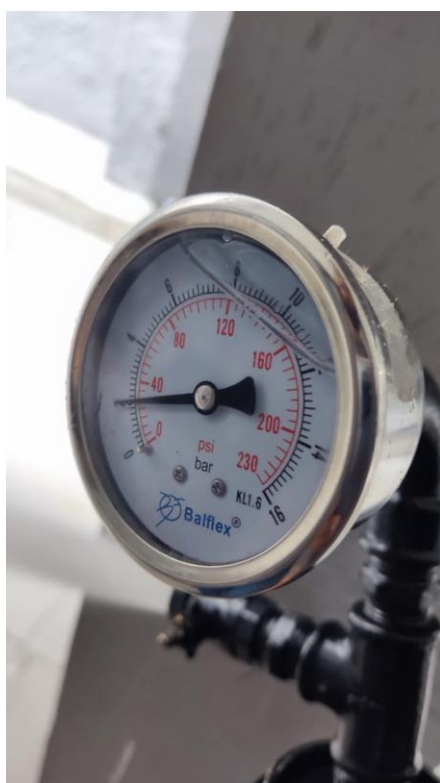
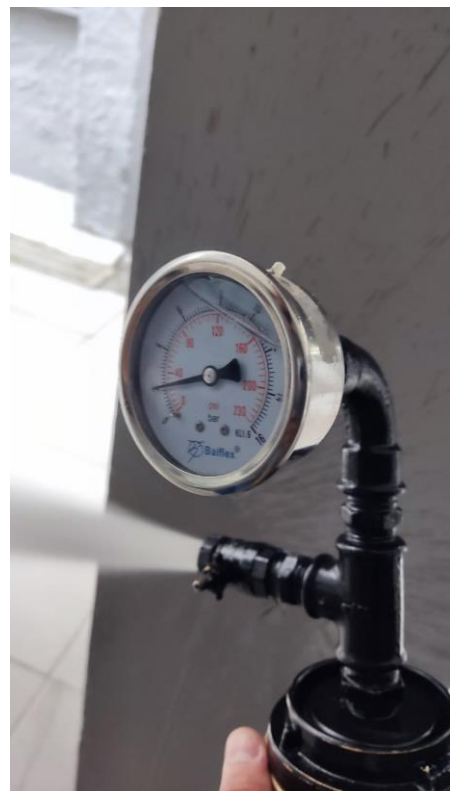
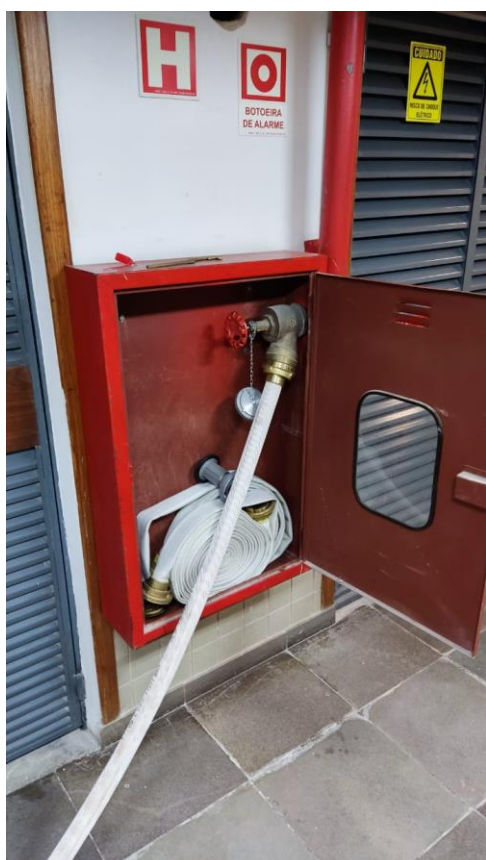
- Através das inspeções efetuadas no prédio, foi constatado que o tipo de sistema é o 1, sendo assim, segue abaixo tabela de resultados:

| Medição | Pressão (psi) | Vazão (L/m) | Resultado |
| 01 | 30 | 160,5 | Atende |
| 02 | 32 | 171,2 | Atende |

- Segue abaixo, demonstração fotográfica das medições efetuadas no prédio:

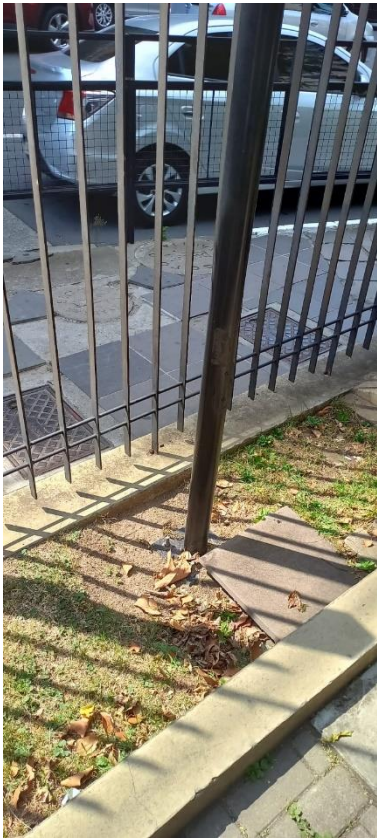
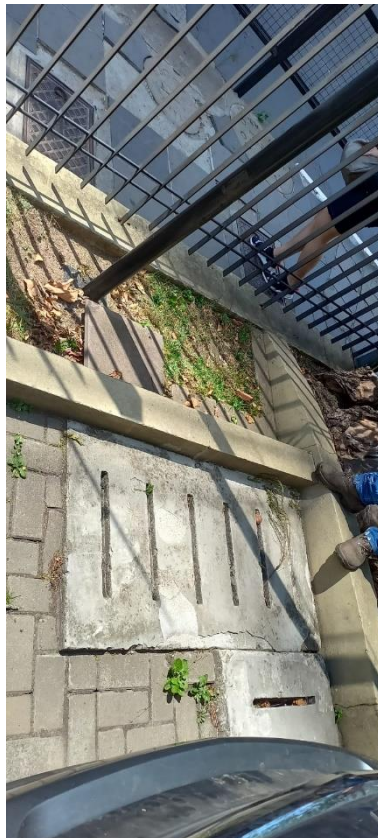
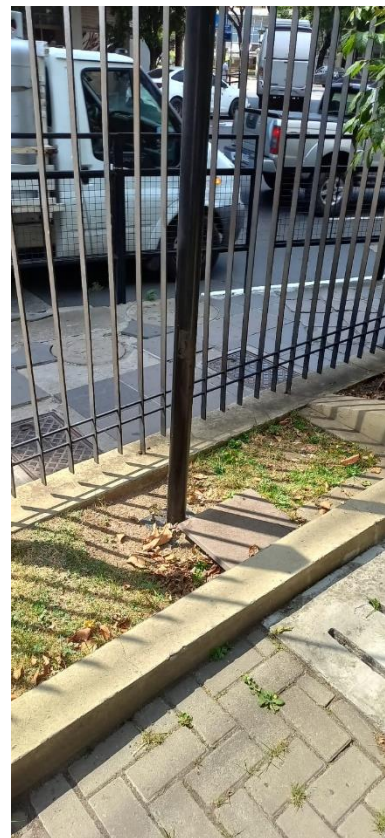
- Demonstração fotográfica acima, de algumas caixas de hidrantes. Fica a critério da Universidade na reinstalação das caixas que estão localizadas na calçada da mesma e instalá-la dentro do cercado.

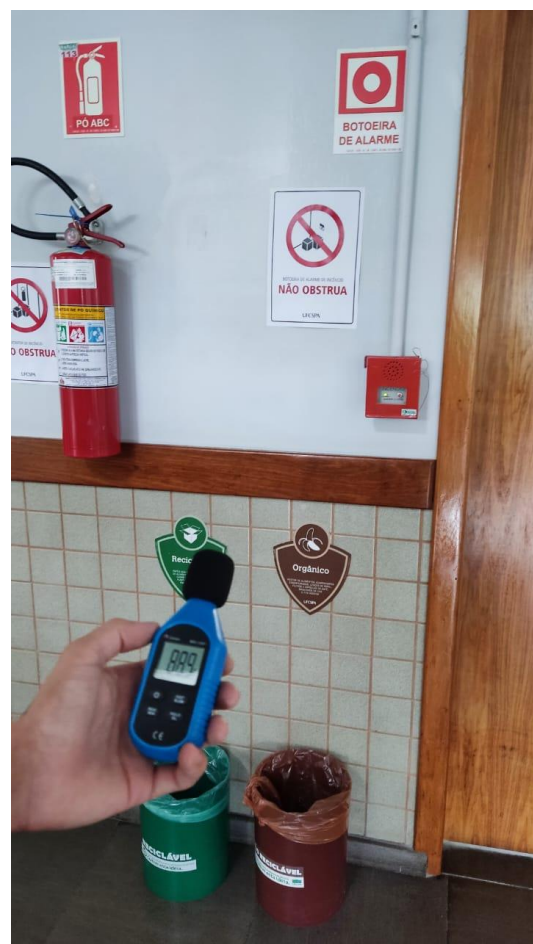
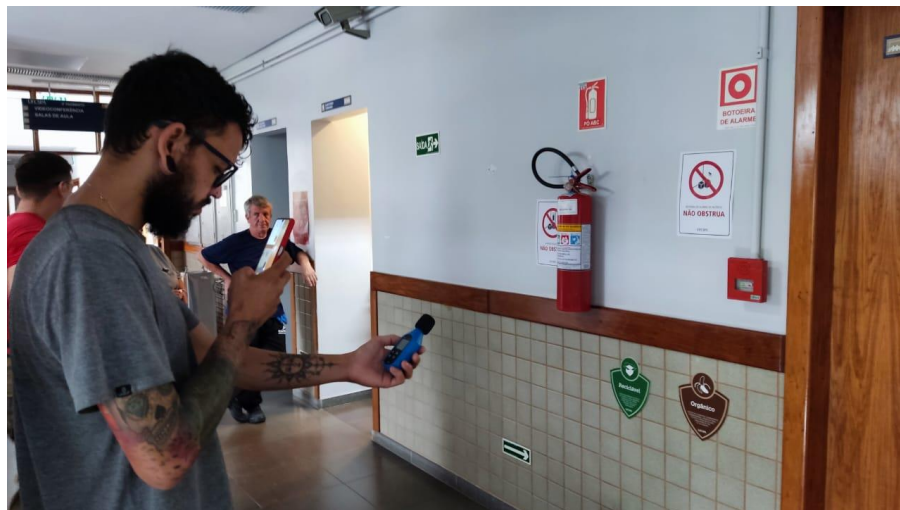
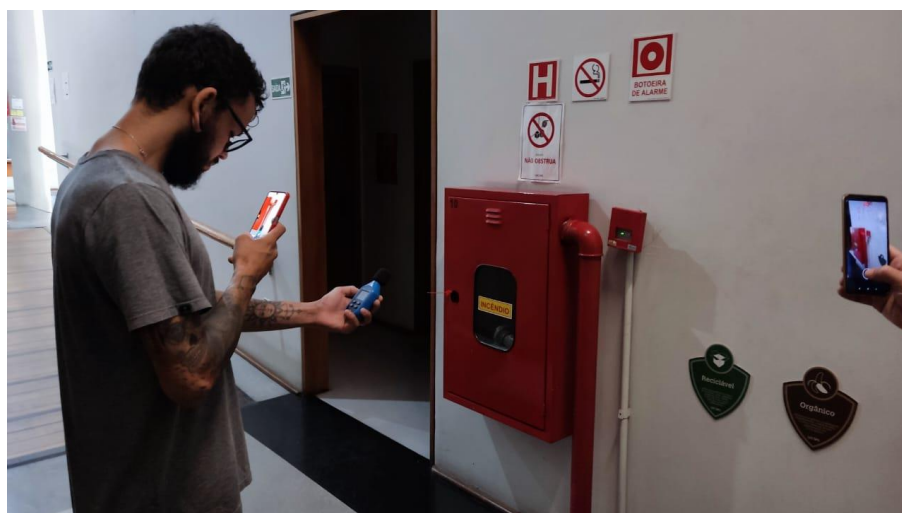
- Na tabela a seguir, é possível verificar o nível de decibéis dos acionadores manuais existentes no prédio, os quais se encontram dentro do parâmetro da norma vigente:

➤ Segue abaixo demonstração fotográfica dos testes efetuados no prédio:

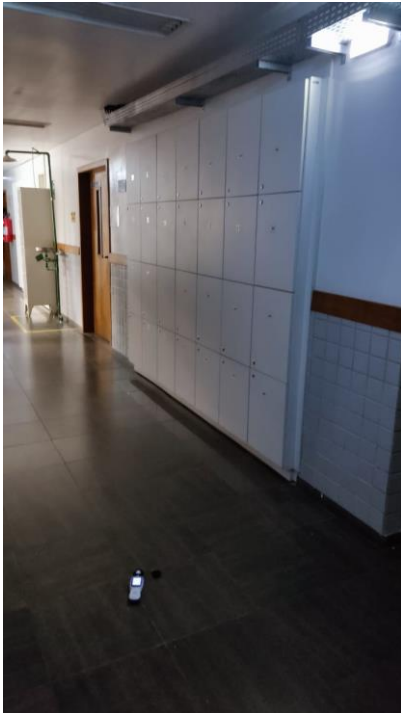
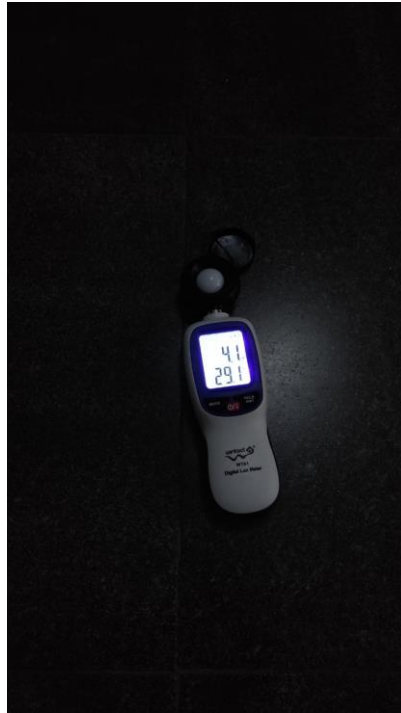
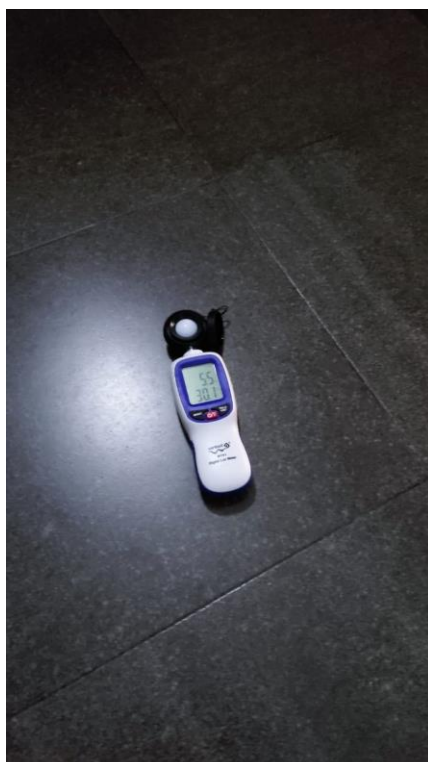
- O sistema de iluminação e balizamento de saída de emergência é operado por luminárias autônomas e balizadores de saída de emergência, que por padrão e escolha da Universidade, estão sempre acesos/ligados;
- De acordo com a NBR 10898 – Sistema de Iluminação de Emergência, o sistema encontra-se dentro da norma citada, porém, há algumas luminárias a serem substituídas;
- Abaixo, segue um trecho da NBR 10898, página 14:

➤ Segue abaixo demonstração fotográfica dos testes efetuados no prédio:
