| <b>severo<br/>&amp; tenfen</b> | <b>RELATÓRIO DE DIAGNÓSTICO INICIAL</b> | | |

| <b>Equipamentos</b> | Sistema preventivo de incêndio | | |

### RELATÓRIO DE DIAGNÓSTICO INICIAL

**CAMPUS CENTRO  
PRÉDIO II**

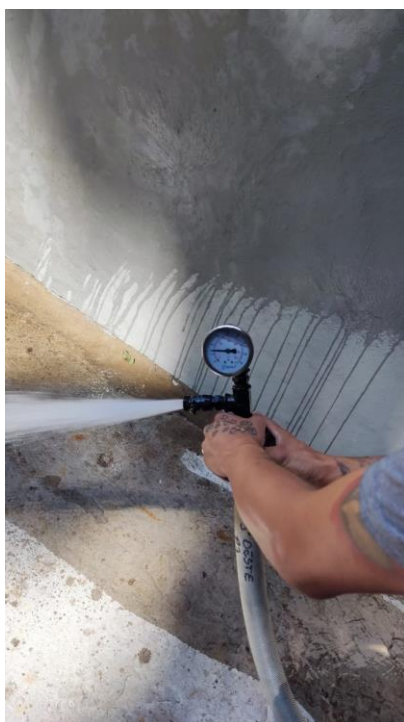
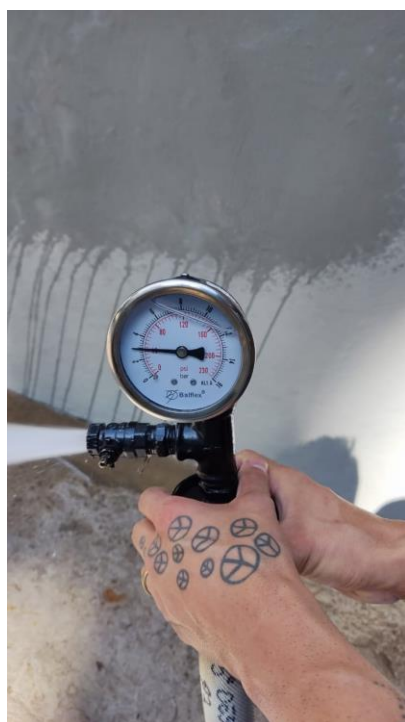
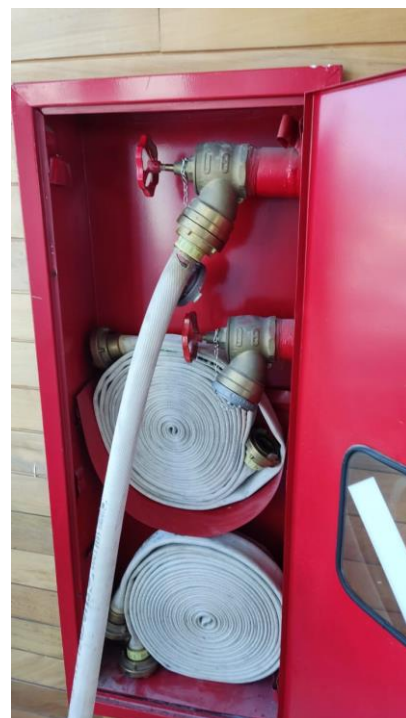
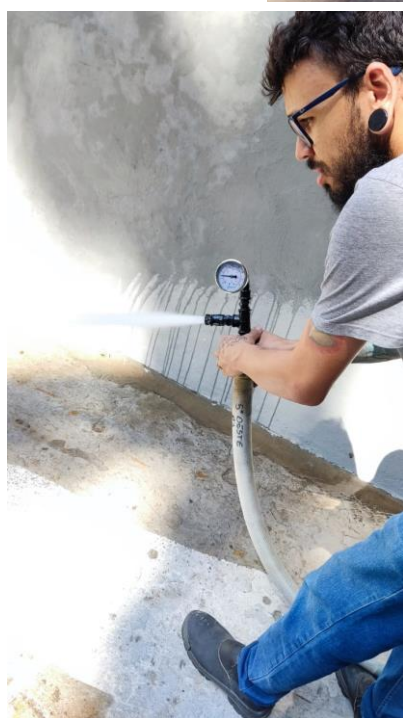
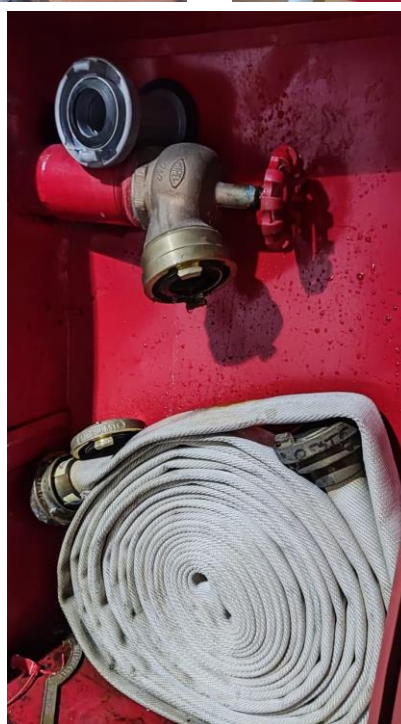
- Através das inspeções efetuadas no prédio, foi constatado que o tipo de sistema é o 1, sendo assim, segue abaixo tabela de resultados:

| Medição | Pressão (psi) | Vazão (L/m) | Resultado |
| 01 | 40 | 185,3 | Atende |
| 02 | 39 | 180,7 | Atende |

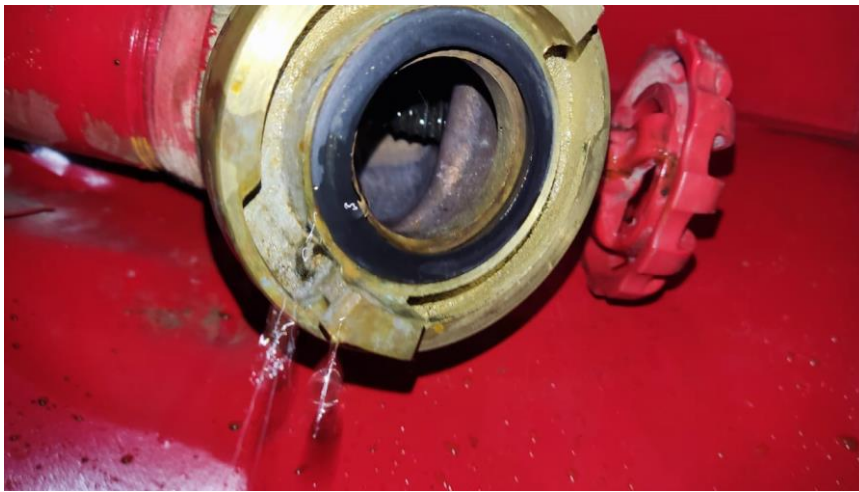
**OBS:** Como é demonstrado acima, a válvula globo, localizada no subsolo, apresenta vazamentos, sendo necessário a troca da mesma.

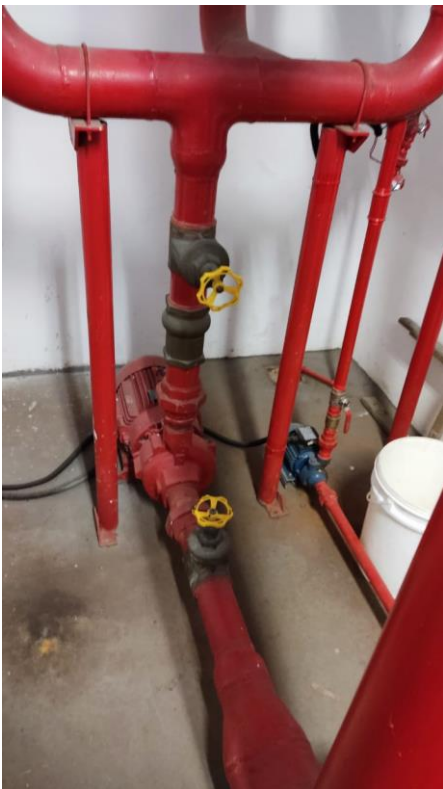
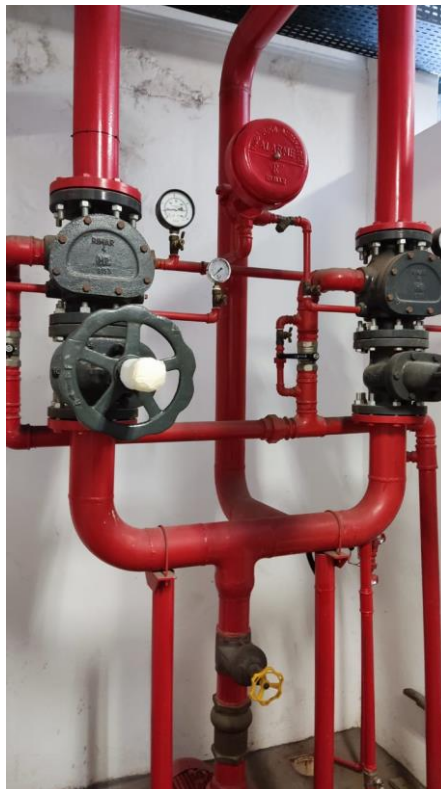
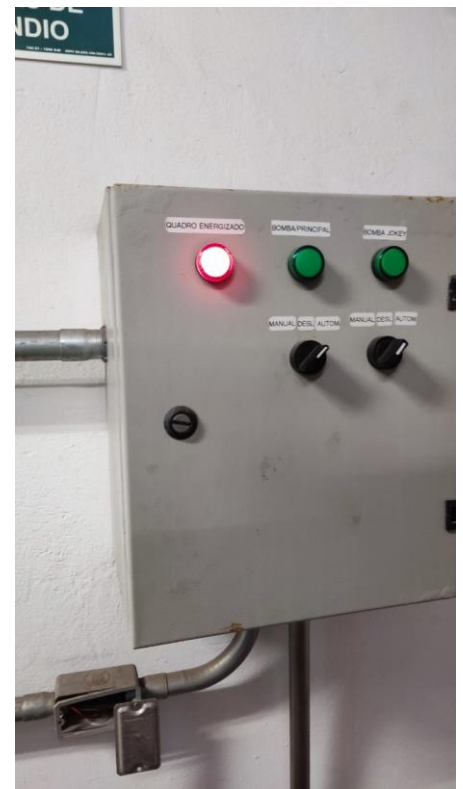
- O sistema de Sprinklers é sustentado por uma motobomba.
- De acordo com a NBR 10897, Sistemas de proteção contra incêndio por chuveiros automáticos – Sprinklers, o sistema se encontra em conformidade. Foram efetuados testes e segue abaixo demonstração fotográfica dos equipamentos:

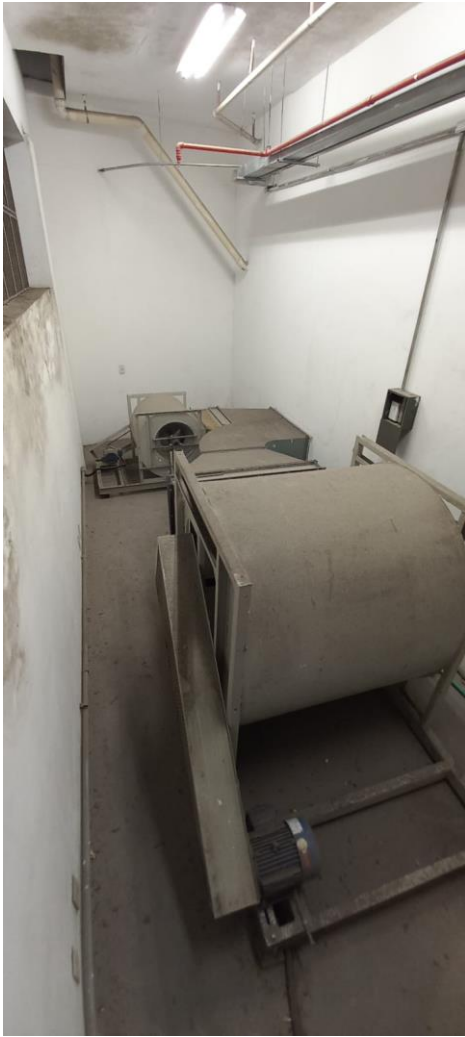
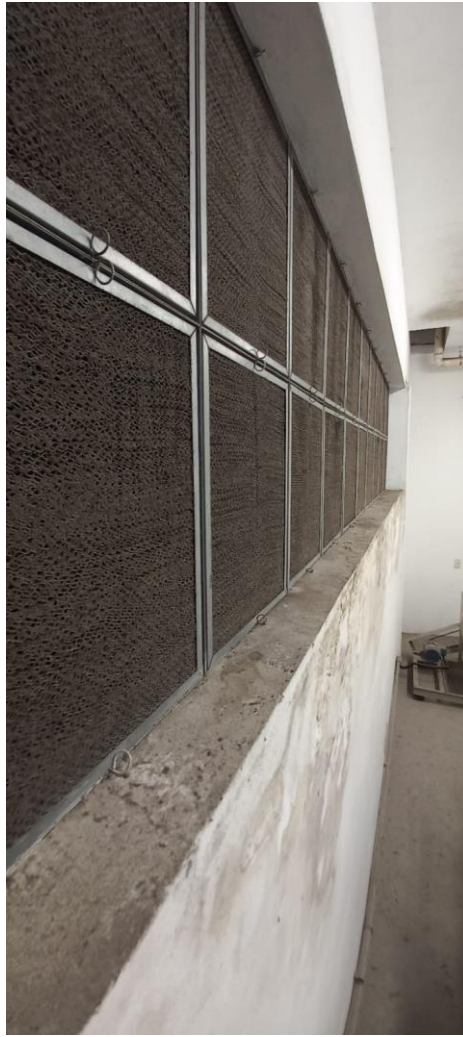
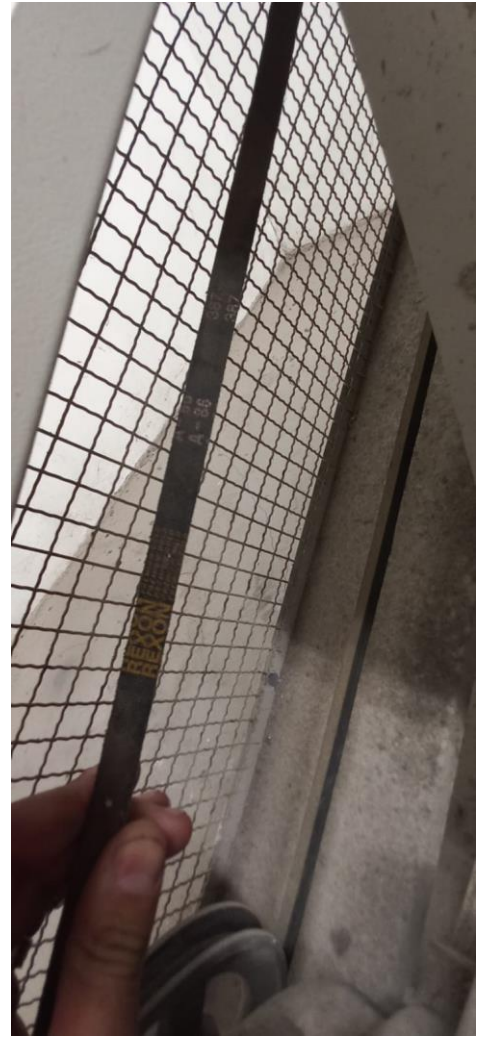
- O sistema de pressurização de escadas é regido pela RTCBMRS nº 11, parte 01 – Sistema de saída de emergência.
- De acordo com inspeções efetuadas, o sistema está em pleno funcionamento, e seguindo as normas vigentes, porém, com algumas observações, que seguem abaixo:
- ✓ Necessário efetuar limpeza em todo o sistema de pressurização, conforme demotações fotográficas acima, pois o pressurizador se encontra com poeira excessiva;
- ✓ Necessário substituição de correia, conforme foto acima.

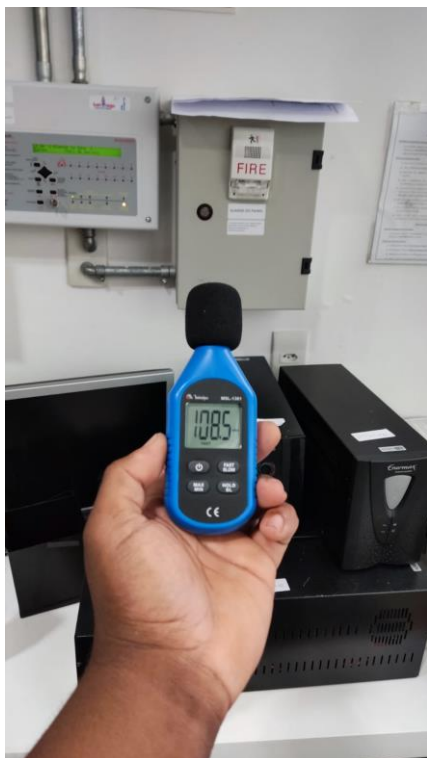
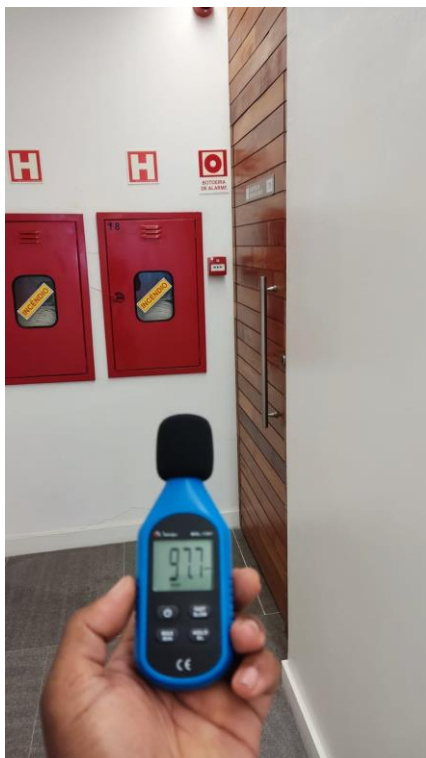
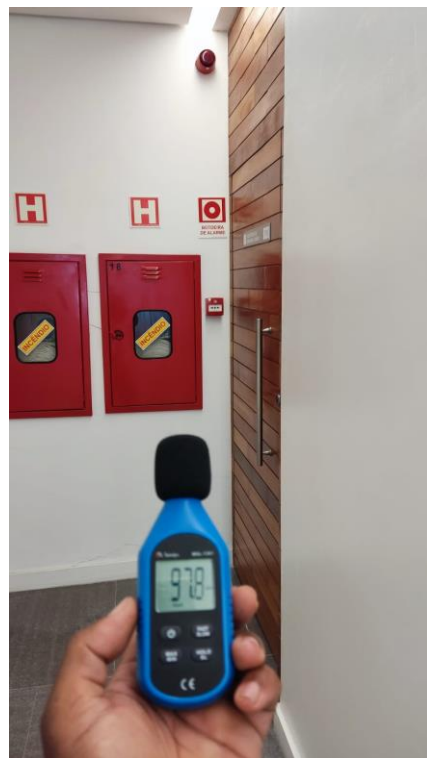
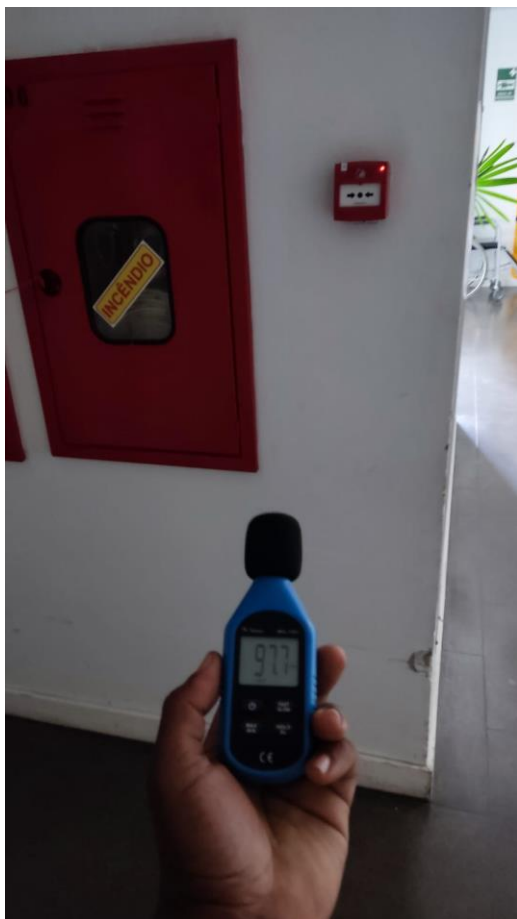
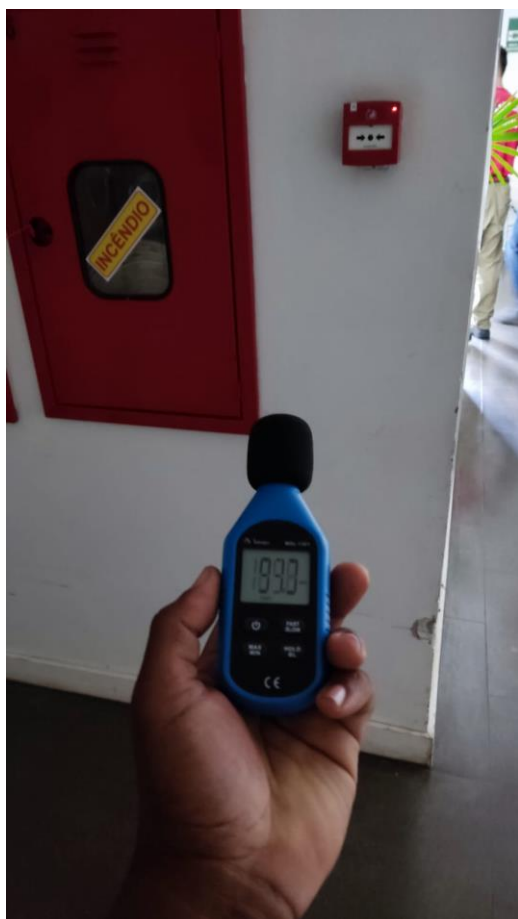
- Na tabela a seguir, é possível verificar o nível de decibéis dos acionadores manuais existentes no prédio, os quais se encontram dentro do parâmetro da norma vigente:

➤ Segue abaixo demonstração fotográfica dos testes efetuados no prédio:

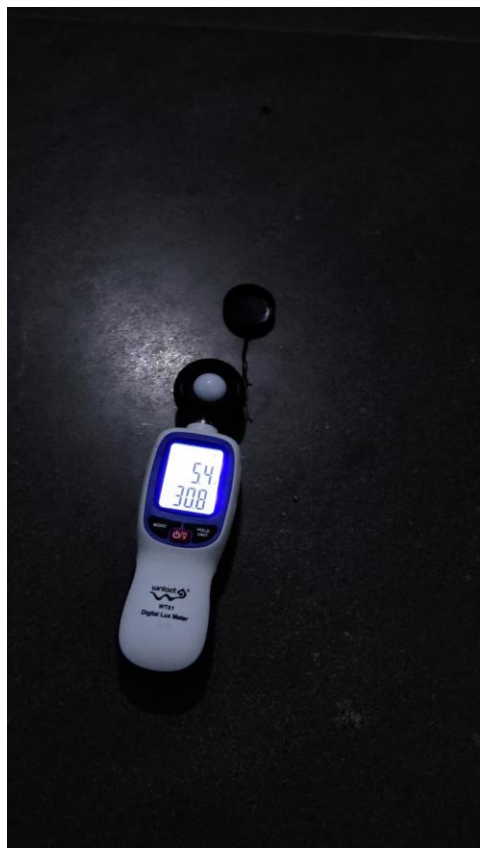
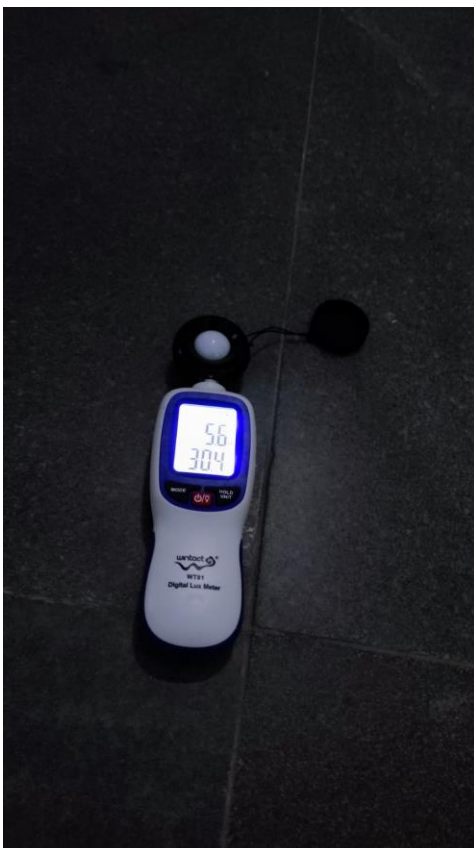
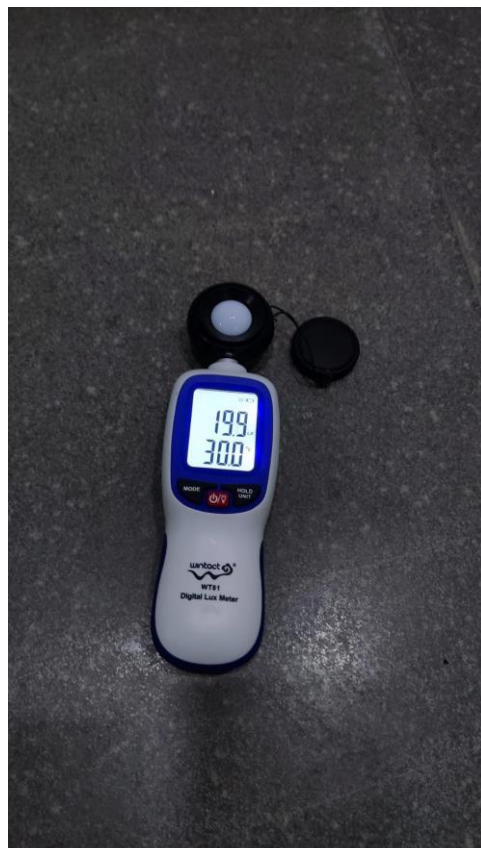
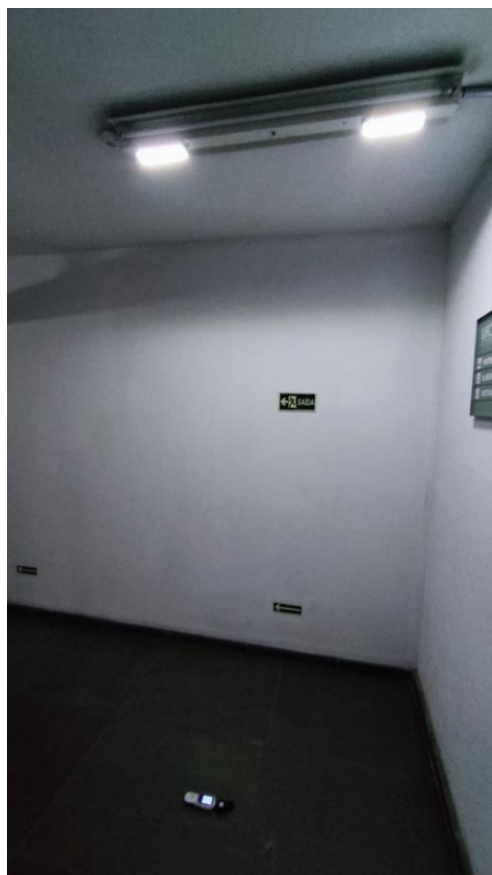
- O sistema de iluminação e balizamento de saída de emergência é operado por luminárias autônomas e balizadores de saída de emergência, que por padrão e escolha da Universidade, estão sempre acesos/ligados;
- De acordo com a NBR 10898 – Sistema de Iluminação de Emergência, o sistema encontra-se dentro da norma citada, porém, há algumas luminárias a serem substituídas;
- Abaixo, segue um trecho da NBR 10898, página 14:

➤ Segue abaixo demonstração fotográfica dos testes efetuados no prédio:
