| <b>severo<br/>&amp; tenfen</b> | <b>RELATÓRIO TÉCNICO MENSAL DA PRESTAÇÃO DE SERVIÇOS</b> | | |
| | 07/07/2023 (Referente ao mês de junho) | | Contrato nº 59/2022 |

| Cliente | UNIVERSIDADE FEDERAL DE CIÊNCIAS DA SAÚDE DE PORTO ALEGRE (UFCSPA) | | |
| Equipamentos | Sistema preventivo de incêndio | | |

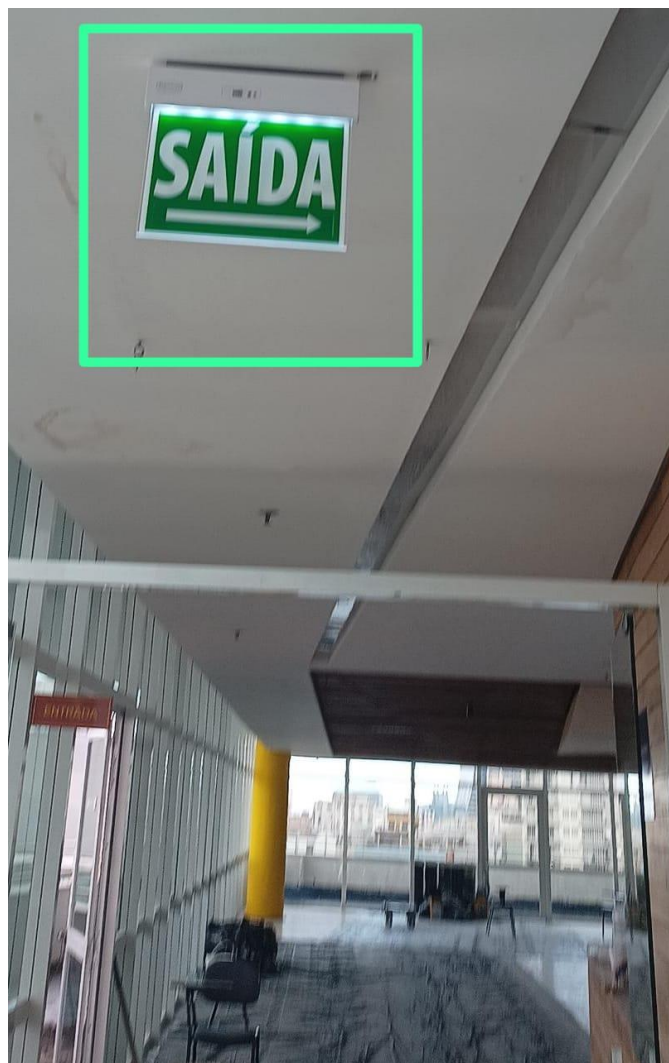
9° Andar

**Comentário da SEVERO & TENFEN:** Balizador substituído.

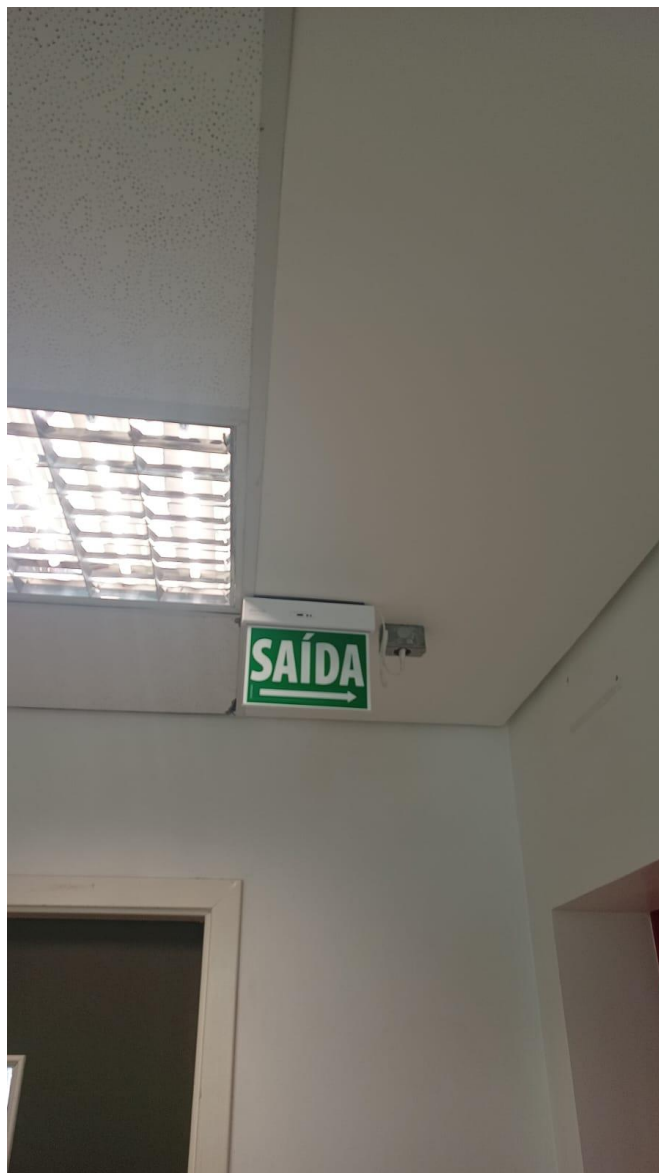
8° Andar

Comentário da SEVERO & TENFEN: Balizador substituído.

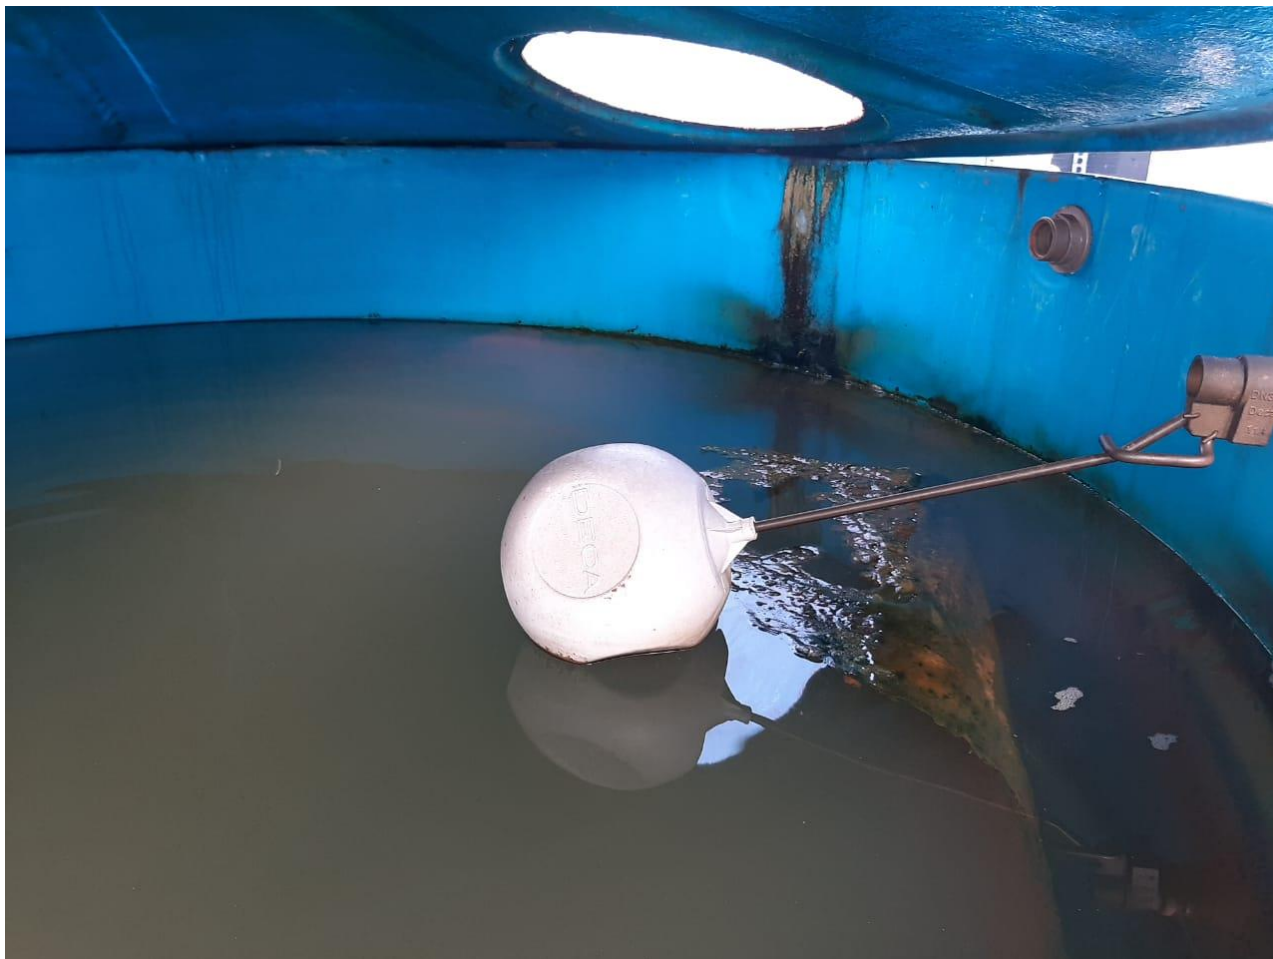
- Placa de forro mineral dentro do tanque.

**Comentário da SEVERO & TENFEN:** Deverá ser feito uma limpeza.
