| <b>severo<br/>&amp; tenfen</b> | <b>RELATÓRIO INFORMATIVO</b> | |

| <b>Cliente</b> | UFCSPA (Prédio 02) | <b>Contato</b> | Alessandra |
| <b>Equipamentos</b> | Sistemas de incêndio em geral | | |

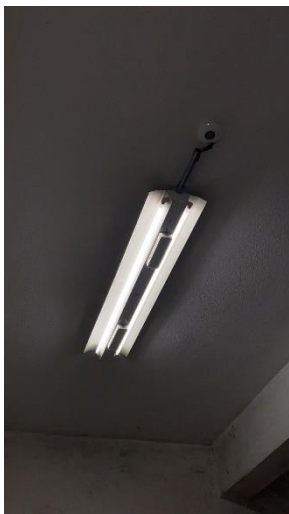
**Comentários da empresa Severo:** Necessidade de adequação no posicionamento das luminárias e agregar no circuito específico de emergência.

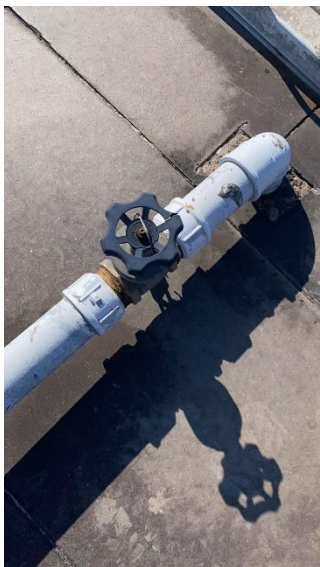
**Comentários da empresa Severo:** Substituir por metálica.

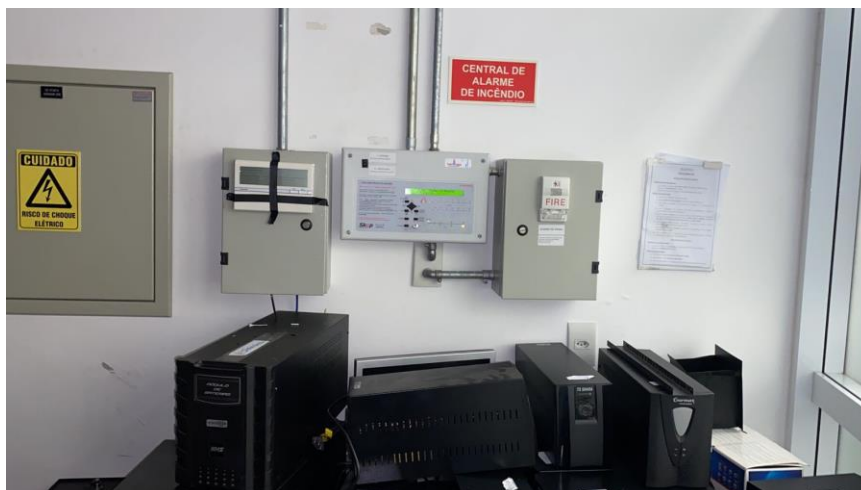
### Reposicionamento da central de alarme.

Comentários da empresa Severo: Ver real necessidade do reposicionamento da central.
